# Tilstandsrapport

Enebolig

Johan Bojers gate 11, 7713 STEINKJER

Oppdragsnr.: 21983-1068

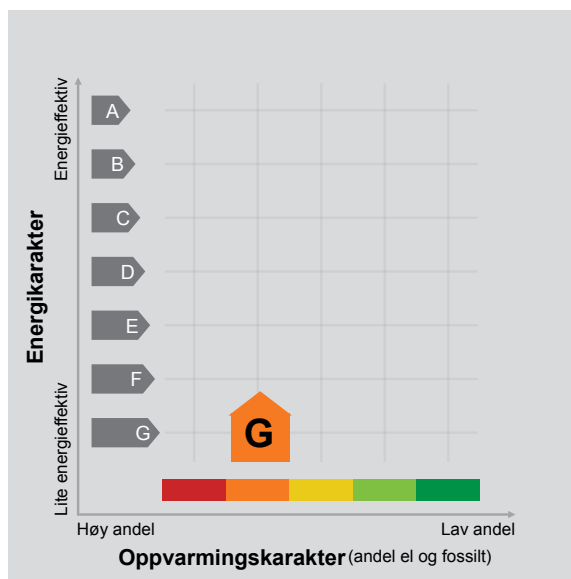
**Energimerket** angir boligens energistandard. Energimerket består av en energikarakter og en oppvarmingskarakter, se i figuren. Energimerket symboliseres med et hus, hvor fargen viser oppvarmingskarakter, og bokstaven viser energikarakter.
