**Sentrum - Sentral og attraktiv  
bolig med kort veg til alt.  
Gode sol og utsiktsforhold. Garasje**

**Salgsobjekt:** Enebolig  
**Eierform:** Eiet  
**Byggeår:** 1922  
**BRA-i/BRA Total** 269/285 kvm  
**Tomtstr.:** 530.1 m<sup>2</sup>  
**Soverom:** 4  
**Gnr./bnr.** Gnr. 192, bnr. 257  
**Oppdragsnr.:** 1708250118

# Tilstandsrapport

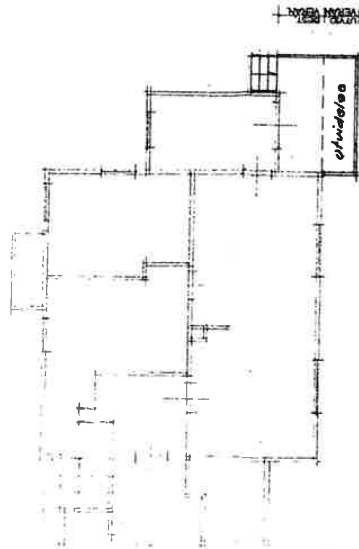
SITUASJONSPLAN 1:100

HERR KASPERSEN  
 UTVIDELSE AV VERANDA  
 STEINKJØR 5. 4. 74.

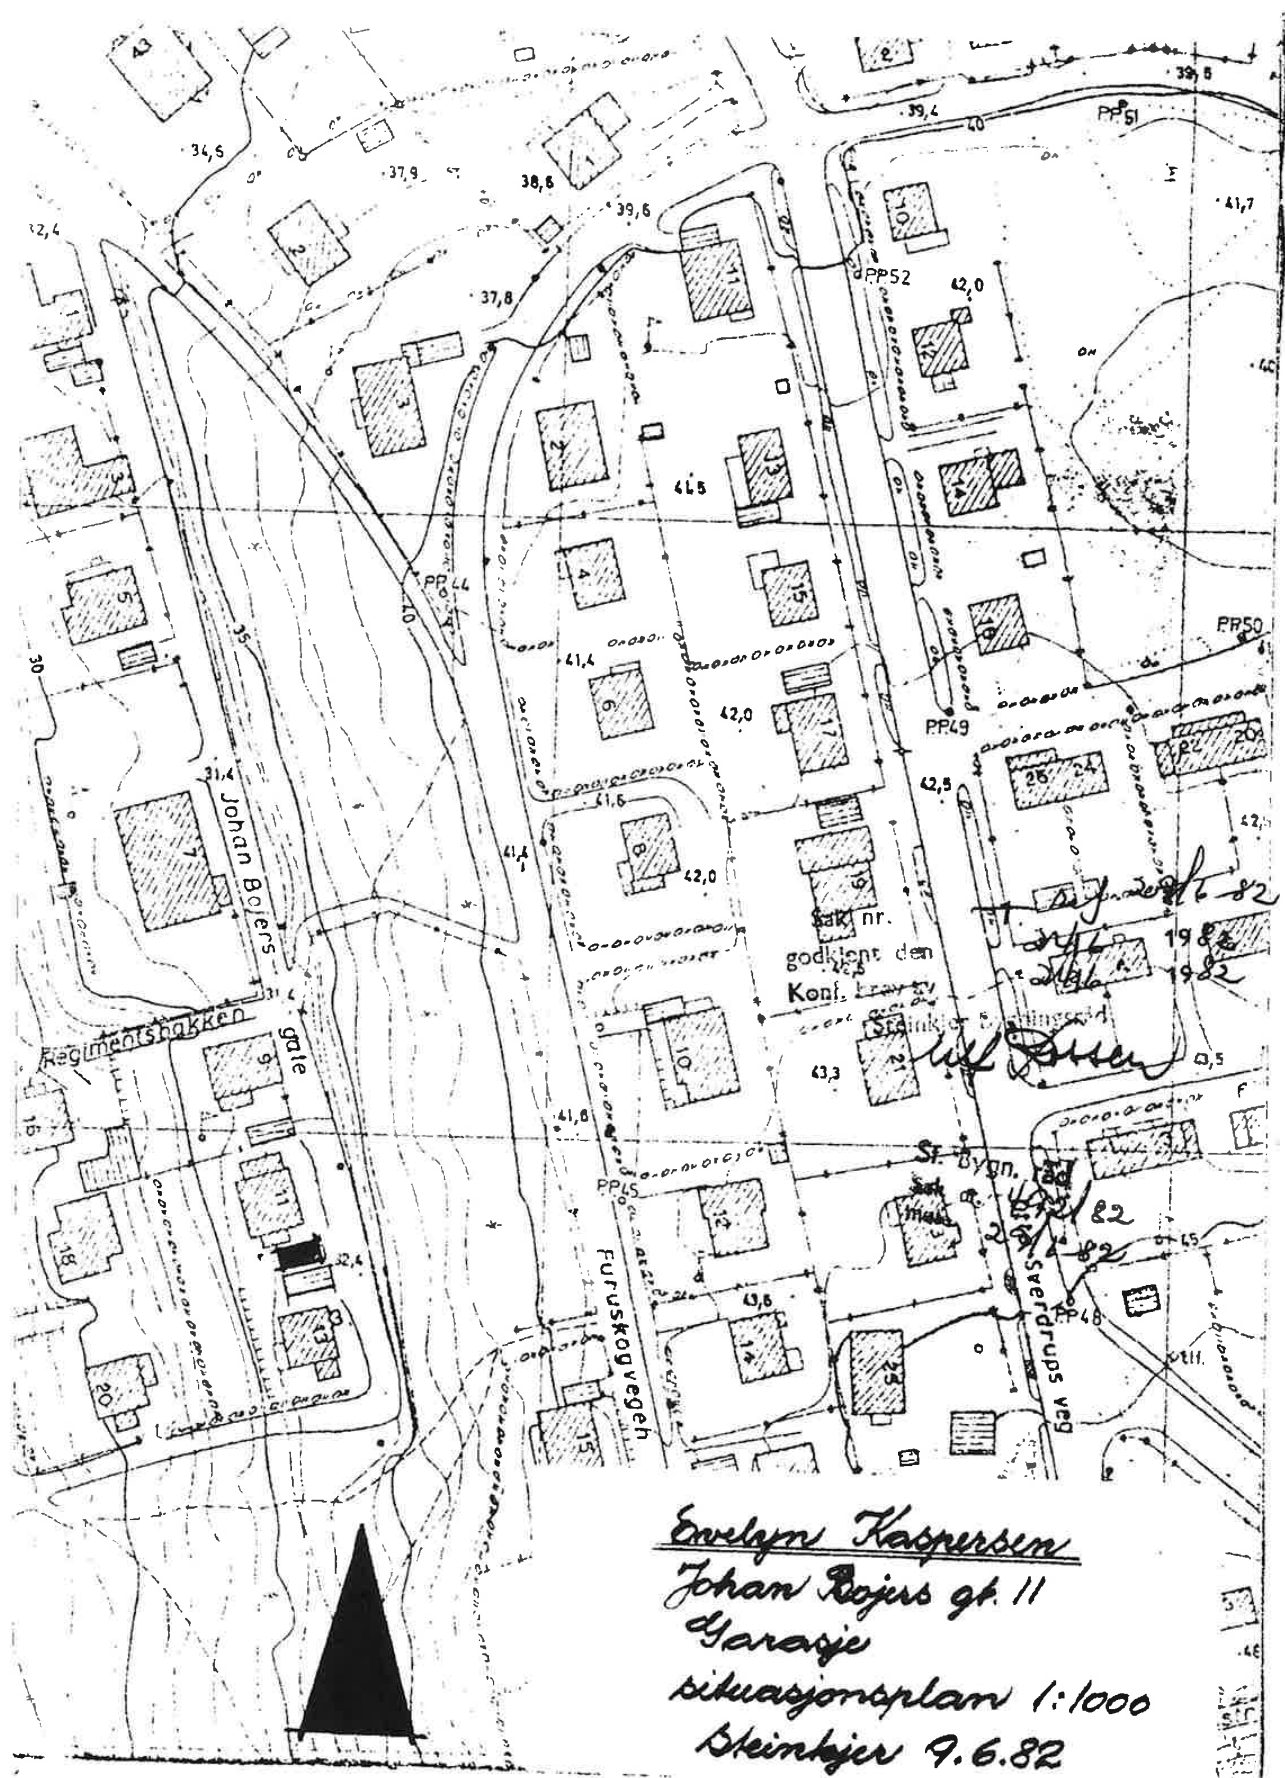
Evelyn Kaspersen  
Johan Bojers gate 11  
Garasje, type 1c  
fra "Innstokk"  
Steinkjer 9 juni 1982
