Tilstandsrapport

Leilighet i flermannsbolig

Torstvedtbakken 6 C, 3271 LARVIK

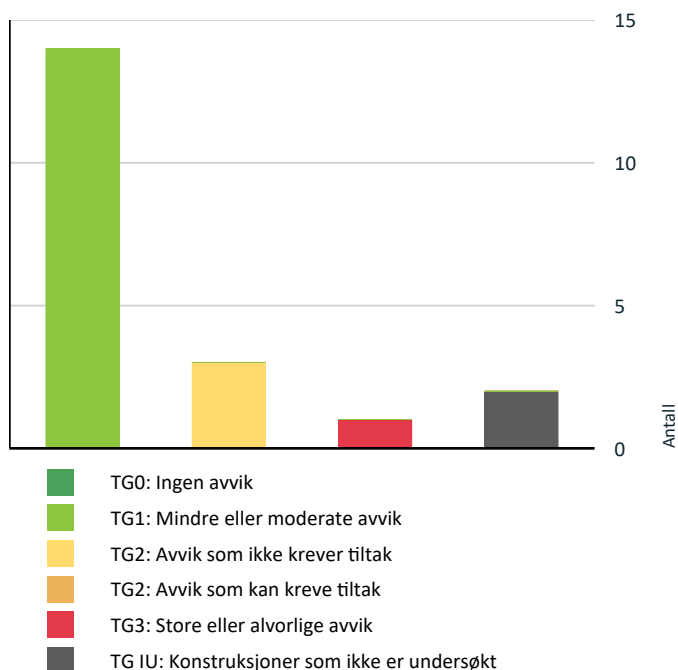
Fordeling av tilstandsgrader

Sammendrag av boligens tilstand
