Gangstøgarden 2B, 5360 KOLLTVEIT

**Enebolig med renoveringsbehov.
Flott beliggenhet på Kolltveit!
Tilbaketrukket, sentralt og
barnevennlig**

Salgsobjekt: Enebolig
Eierform: Eiet
BRA-i/BRA Total 126/126 kvm
Tomtstr.: 881.8 m²
Soverom: 3
Antall rom: 4
Gnr./bnr. Gnr. 33, bnr. 312
Oppdragsnr.: 1505240333

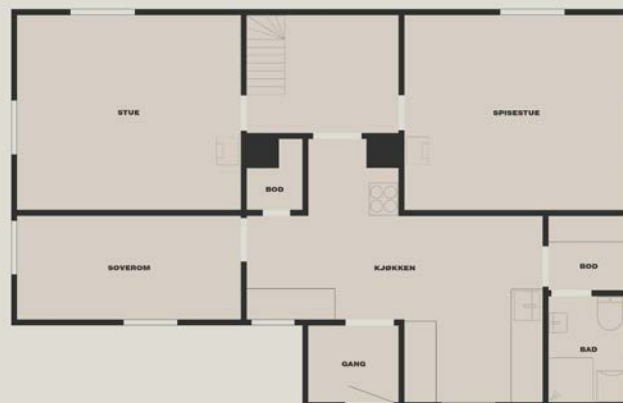
1. etasje

GANGSTØGARDEN 2B

Plantegningen er en ikke målbart illustrasjon og avvik kan forekomme.

1. etasje: Entré, mellomgang, gang, bad, soverom, stue, spisestue, kjøkken og bod
