Vintertjønnna 1 7718 STEINKJER

Tilstandsrapport Eierskifte

Boligtype: Fritidsbolig

Byggeår: 1987

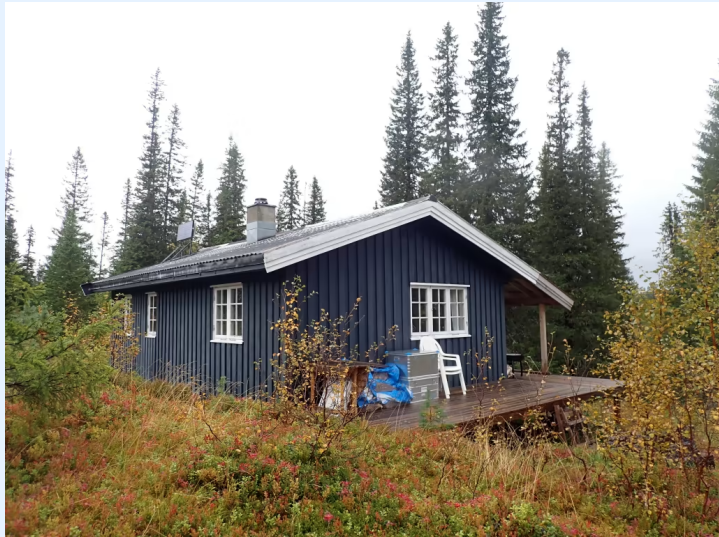
Fritidsbolig oppført i en etasje. Bygningen har åpen fundamentering på pilarer. Veggkonstruksjonen er oppført i bindingsverk, og er utvendig kledd med stående panel. Taket er et saltak tekket med torv. Etasjeskille er et trebjelkelag. Vinduer med 2-lags glass.
