# Tilstandsrapport

Boligbygg med flere boenheter

Heia 17, 0268 OSLO

# gnr. 212, bnr. 67, snr. 3

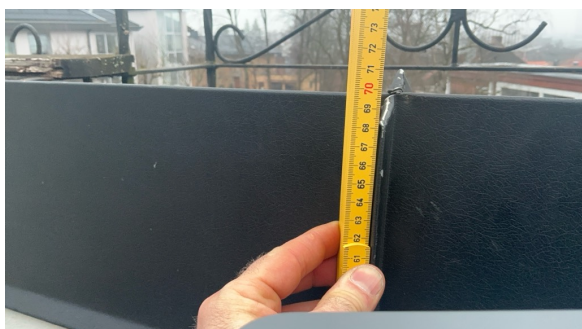
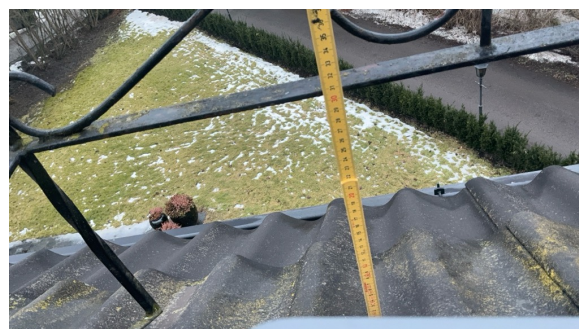
- Åpninger i rekkverk på balkong eller terrasse er ikke i henhold til krav i dagens forskrifter.
- Det er mangler/skader på brannslukningsutstyr ihht byggeteknisk forskrift på søknadstidspunktet. Dersom søknadstidspunktet er før 15. november 1984 må uansett reglene som da ble innført følges.
- Det mangler håndløper på vegg i det innvendige trappeløpet.
- Rekkverket på balkong eller terrasse er for lavt i forhold til dagens krav.

- ⚠ Åpninger i rekkverk på balkong eller terrasse er ikke i henhold til krav i dagens forskrifter. [Gå til side](#)
- ⚠ Det er mangler/skader på brannslukningsutstyr ihht byggt teknisk forskrift på søknadstidspunktet. Dersom søknadstidspunktet er før 15. november 1984 må uansett reglene som da ble innført følges.
- ⚠ Det mangler håndløper på vegg i det innvendige trappeløpet.
- ⚠ Rekkverket på balkong eller terrasse er for lavt i forhold til dagens krav.
