Lauvstien 6, 7820 SPILLUM

**Lauvhammeren | Enebolig med 5  
soverom | Bad 1.etasje fra 2021 |  
Garasje | Utsikt | Eiet tomt |**

# Innhold

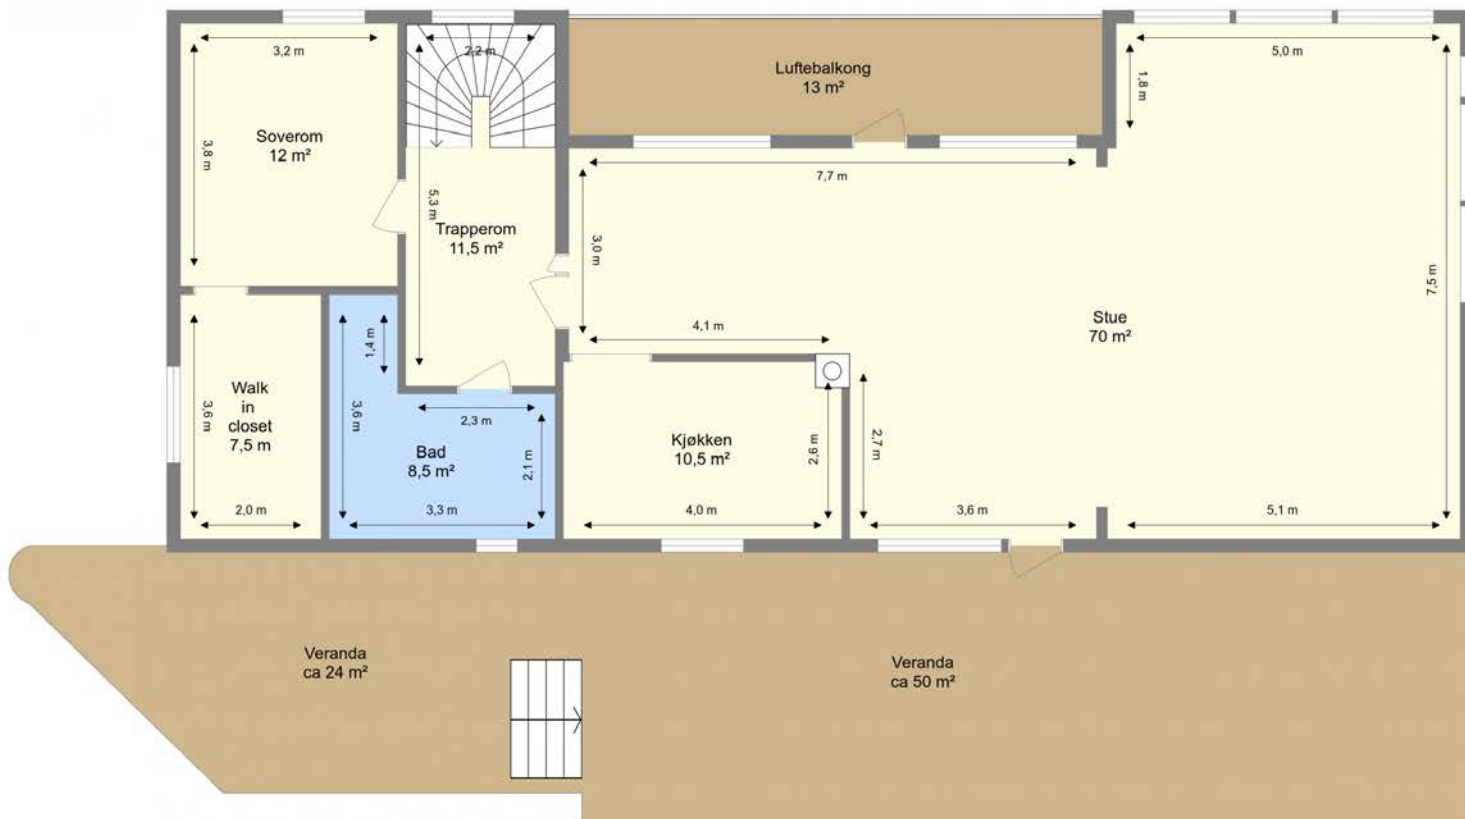
## 1. Etasje

Bruksarealet inkluderer innvendige vegger og er større enn summen av rommenes gulvareal.  
Planskissen er en illustrasjon over rominndelingen, og er ikke i målestokk. Mindre avvik kan forekomme.
