Furubergvegen 113 A, 2315 HAMAR

HAMAR VEST

Nøkkelinformasjon

Salgsobjekt: Del av tomannsbolig
Eierform: Andel
Byggeår: 1977
BRA-i/BRA Total 165/186 kvm
Tomtstr.: 35376.8 m²
Gnr./bnr. Gnr. 1, bnr. 4776
Andelsnr.: 11341
Oppdragsnr.: 1213250046

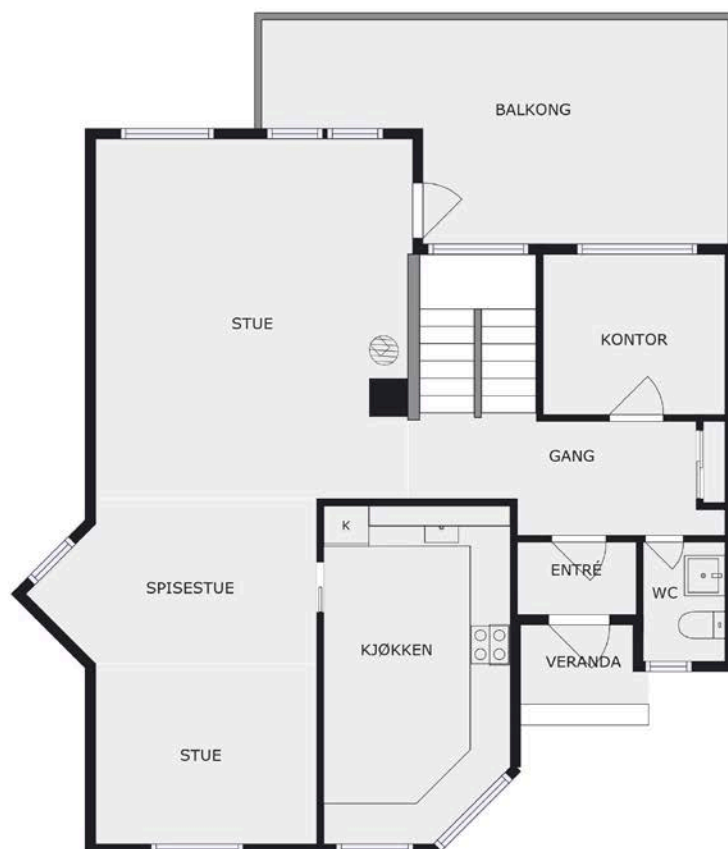
1. etasje

Plantegningen er en ikke målbar illustrasjon og avvik kan forekomme.

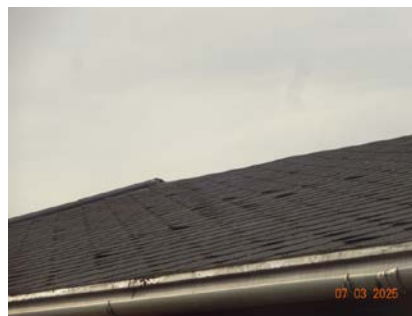
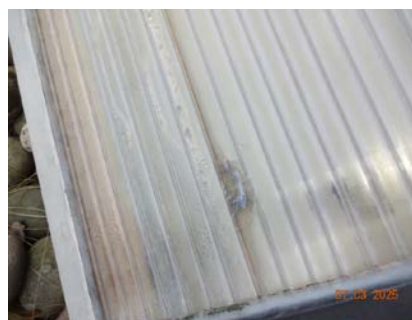
TG 2 Nedløp og beslag

Pipe med fotbeslag og topplate.
Beslått luftehett for avtrekkskanaler.
Metalltakrenner og nedløp.
Taktige.
Isbordbeslag.

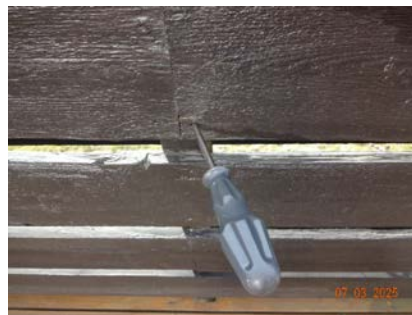
🕒 TG 2 Utvendige trapper

Utvendig beiset tretrapp ved inngang.

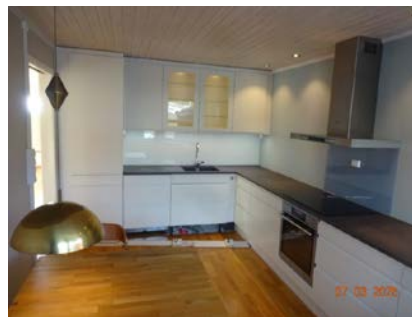
TGI1 Avtrekk

Kjøkkenventilator.

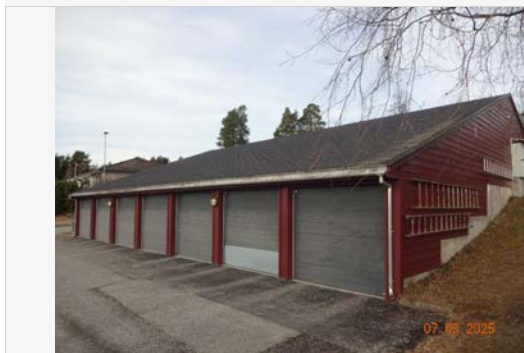
Garasjerom i felles garasjebygg

Biloppstilling.

Sprekker i gulv.

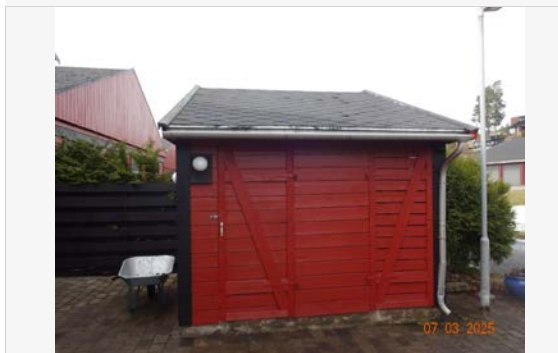
Halvpart av frittliggende utebod

Lager og vedskåle.
