Henningvolvegen 433, 7711 STEINKJER

**Henningvola - romslig hytte med 3  
soverom. Gjennomgående god  
standard. Strøm**

# Henningvola - romslig hytte med 3 soverom. Gjennomgående god standard. Strøm

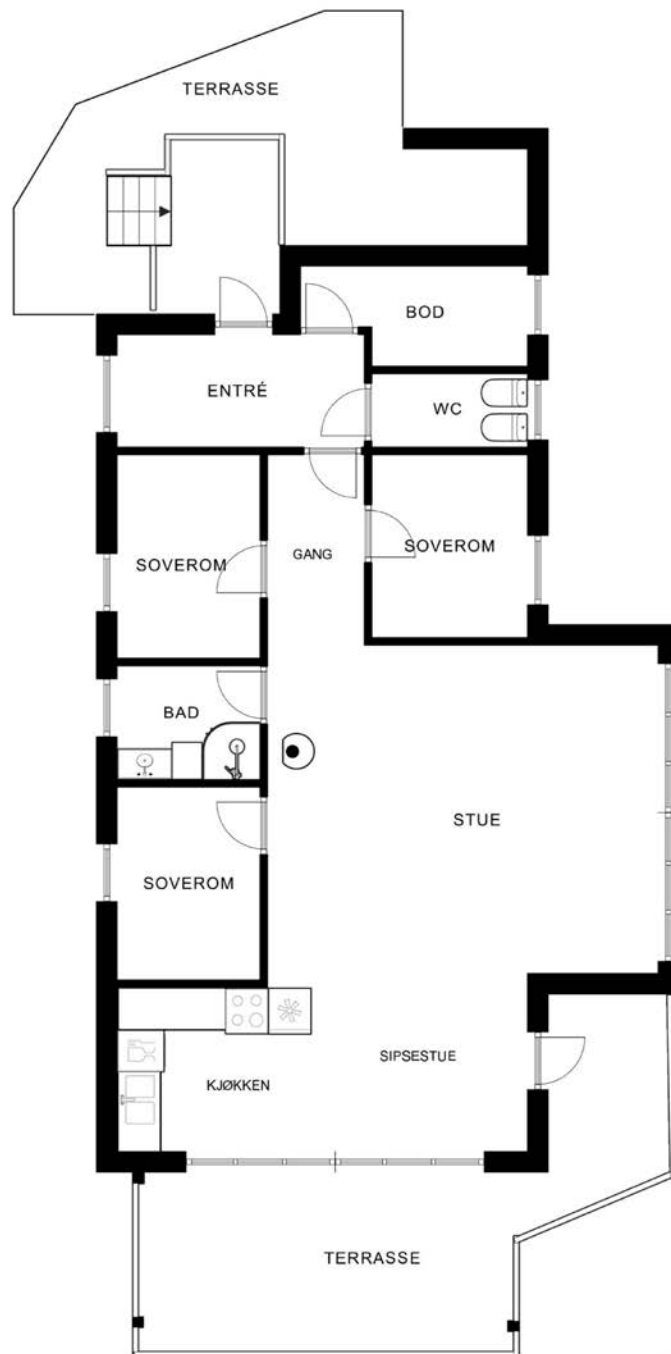
# Plantegning

Plantegningen er ikke målbar, og noe avvik kan forekomme. Megler/selger tar ikke ansvar for ev. feil.  
Innredning og faste installasjoner kan avvike fra den faktiske innredningen.

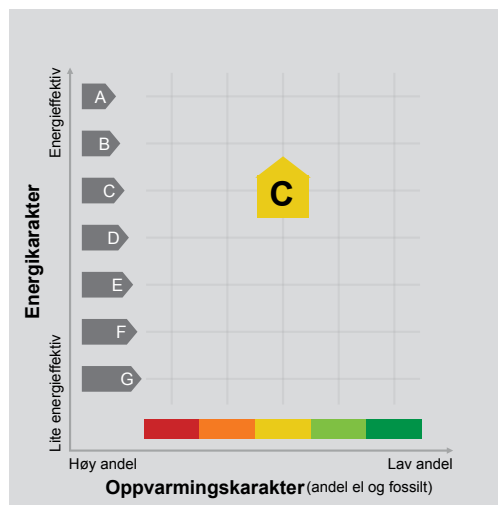
**Energimerket** angir boligens energistandard. Energimerket består av en energikarakter og en oppvarmingskarakter, se i figuren. Energimerket symboliseres med et hus, hvor fargen viser oppvarmingskarakter, og bokstaven viser energikarakter.
