Kyrkjetangen 14, 5155 BØNES

**Enestående sjøeiendom med 5  
mål tomt! Unik villa med  
strandlinje, naust, brygge og  
historisk sjarm!**

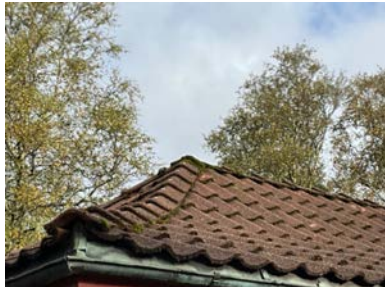
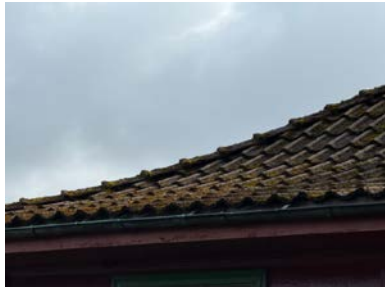
### Nedløp og beslag

Takrenner og nedløp i plast.

- Overvåk tilstanden jevnlig. For å få tilstandsgrad 0 eller 1 må beslag/renner/nedløp skiftes ut, men tidspunktet for når dette er nødvendig er vanskelig å si noe om.
- Det bør gjøres tiltak for å lede takvann vekk fra bygningen.
- Takrenner og nedløp har en alder og tilstand som tilsier at det må påregnes utskifting i innen kort tid.

Utvendig > Nedløp og beslag:  
Det mangler snøfangere på hele eller deler av taket, men det var ikke krav om dette på byggemeldingstidspunktet.  
Mer enn halvparten av forventet brukstid er passert på renner/nedløp/beslag.  
Mangelfull bortledning av vann fra taknedløp ved

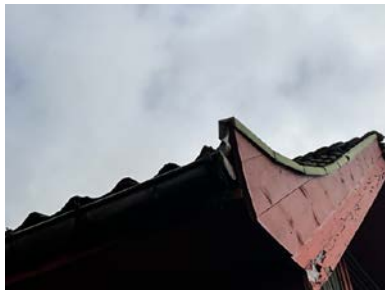
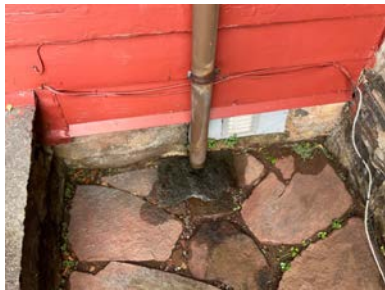
### Veggkonstruksjon

Ytterveggkonstruksjoner over grunnmur er opprinnelig oppført som reisverk (trekonstruksjon). Veggene er senere isolert og kledd utvendig med liggende, enkeltfalsset trekledning.

- Andre tiltak:
- Lufting bør etableres ved framtidig utskifting av kledning. Det anbefales jevnlig tilsyn med dagens løsning.
- Det må påregnes vedlikehold.

Forhold som har fått TG2:  
Utvendig > Veggkonstruksjon:  
Det er påvist andre avvik:  
Manglende lufting bak kledning. Løsningen var vanlig da bygget ble oppført, men medfører økt risiko for fukt og råte i kledning samt bakenforliggende konstruksjoner. Spredte råteskader i kledningen, med påfølgende vedlikeholdsbehov. Bobler i malingen.

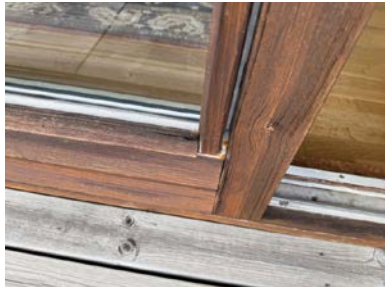
### TG 3 Balkonger, terrasser og rom under balkonger

Vest-vendt terrasse på 26,4 m² med utgang fra kjøkken.

- Det er påregnelig med oppgraderinger.

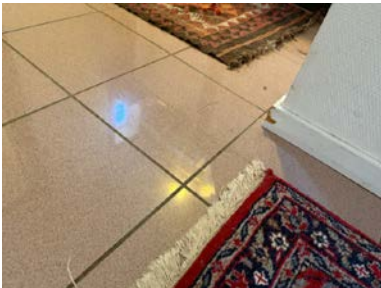
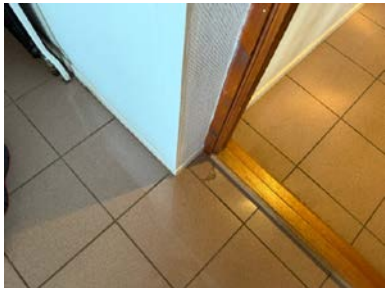
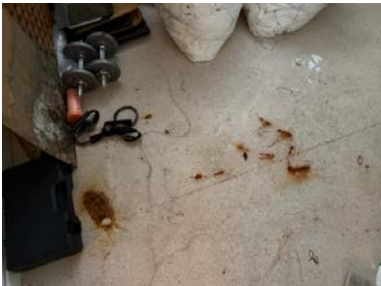
### 1 TG 3 Etasjeskille/gulv mot grunn

Etasjeskillere av trebjelkelag.

Skal du gjøre en eller flere av disse tiltakene tilkommer det ytterligere kostnader. Kostandsestimat omfatter kun området hvor høydeforskjeller vurderes til tilstandsgrad TG3, da det ikke er krav om å oppgi kostnader for utbedringer for nivåforskjeller som faller inn under tilstandsgrad TG2.

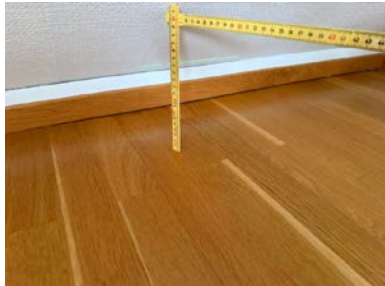
Kontroll i loftsetasjen

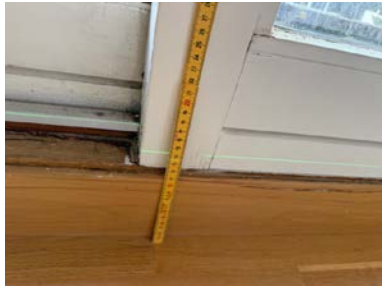
Kontroll i loftsetasjen

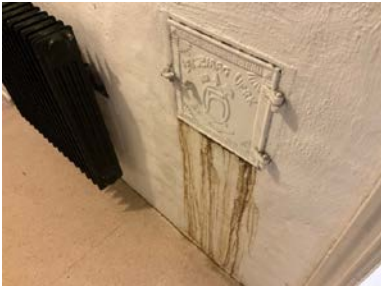
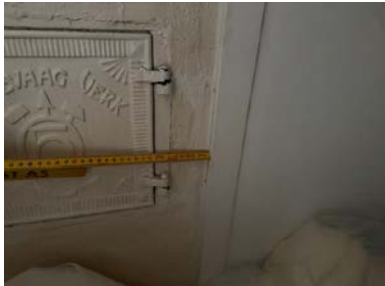
## TG 2 Rom Under Terreng

Punktet må sees i sammenheng med 'Drenering'

Innvendig > Rom Under Terreng:  
Det er påvist andre avvik: Det er gjennom hulltaking påvist høyt fuktnivå inne i trekonstruksjonen i hulltakingen, men ikke påvist fuktskader i dette området. Høy luftfuktighet kan over tid føre til muggvekst eller sverting av materialer. Samtidig kan materialer og konstruksjoner bli ødelagt.

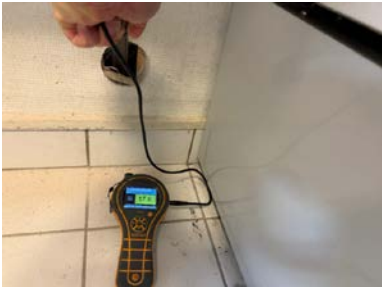
## TG 2 Krypkjeller

Det er krypkjeller(e) under deler av boligen.

Innvendig > Krypkjeller:  
Det er påvist andre avvik:  
Fuktig miljø i krypkjeller, trolig fra diffusjon, kondens eller direkte innsig.  
Korrosjon i betongdekke i krypkjeller med oljetank.  
Svært begrenset/manglende tilkomst for inspeksjon av krypkjeller, med stor risiko for skjulte forhold.  
Manglende dampsperre (plastfolie) over grunnen.  
Manglende fuktsikring mot krypkjeller, som medfører risiko for innsig.

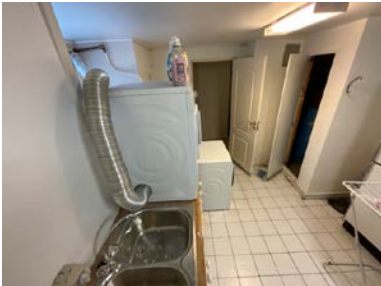
## KJELLER > VASKEROM (12,0 M²)

Det ble foretatt kontroll av fukt i treverk med pigger. Trevirket ble målt til 19,8% (vektprosent).

- Det er påvist andre avvik:
- Det ble registrert fuktnivå i et område som ligger over normalnivå.

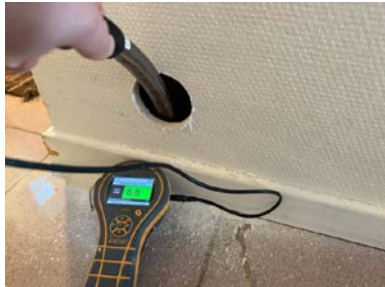
### LOFTSETASJE > BAD (9,7 M²)

- Eldre sluk/tettesjikt hvor forventet brukstid er oppbrukt.
- Avvik i fallforhold.
- Vindu i dusjsone.
- Sprekker i flere fliser.
- Hull etter dusjgarnityr i dusjsone, som sannsynligvis har stått åpent over lengre tid, med risiko for fuktpåkjenning.
- Naturlig ventilasjon.

• Tilstandsgrad er gitt på bakgrunn av en samlet vurdering av alder på membran og slukløsning, sett i kombinasjon med de øvrige avvikene. Forholdene medfører økt risiko for lekkasje og fuktskader, og badet vurderes som teknisk utdatert etter dagens krav. Det er derfor ikke foretatt en detaljert vurdering av hver enkelt bygningsdel.

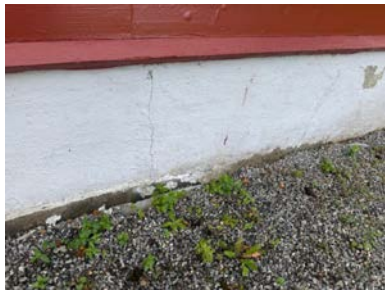
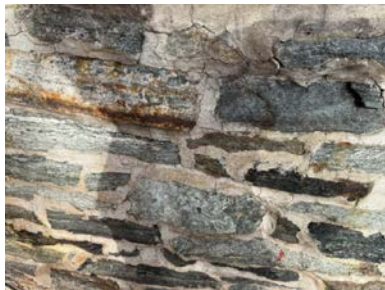
## TG 2 Terrengforhold

- Det ble ikke observert knotteplast eller annen fuktsikring mot grunnmuren. For bygninger oppført i denne perioden er det vanlig at ytterveggene under terreng ikke er sikret etter dagens standard, og fuktvandring i muren må derfor påregnes. Dette skyldes datidens byggemetoder, der direkte kontakt mellom jord og mur var normalt.

- På grunn av manglende fuktsikring bør terrengforhold inntil boligen overvåkes. Dersom det oppstår vannansamling eller unødig fuktpåkjenning, bør tiltak iverksettes. Det er viktig å unngå vannoppsamling og unødvendig fuktbelastning mot grunnmuren, da dette over tid kan føre til skader. Hvis det er blomsterbed eller jordmasser inntil muren, anbefales det å erstatte disse med drenerende masser som pukk eller grov grus.
