# Tilstandsrapport

📍 Bybakken 41, 1794 SPONVIKA

# gnr. 21, bnr. 166

Sum areal alle bygg: BRA: 211 m<sup>2</sup> BRA-i: 180 m<sup>2</sup>

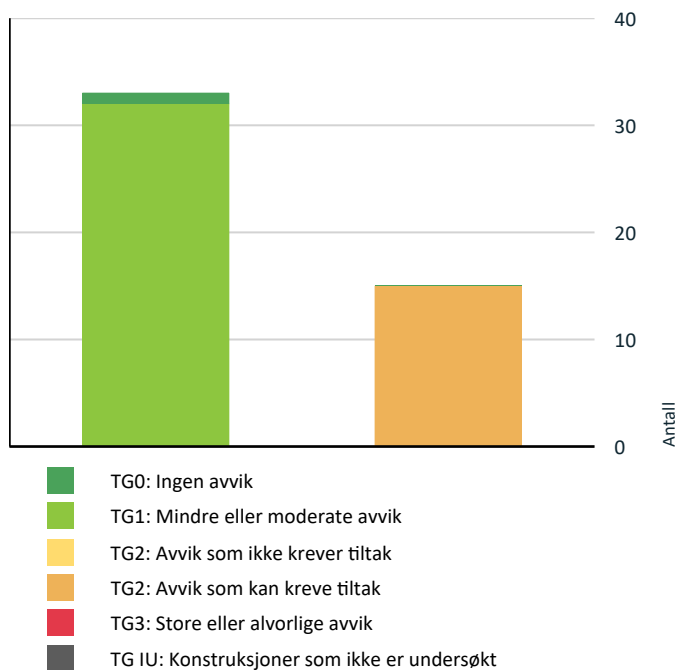
## Fordeling av tilstandsgrader

Vil du vite mer om tilstandsgrader? Se side 4.
