Eilert Sundts gate 9, 7043 TRONDHEIM

## Tilstandsrapport Eierskifte

Boligtype: Leilighet i flermannsbolig  
Byggeår: 1937  
BRA: 198 m<sup>2</sup>  
BRA-i: 122 m<sup>2</sup>  
Rapportdato: 10.12.2025 (Gyldig til 10.12.2026)

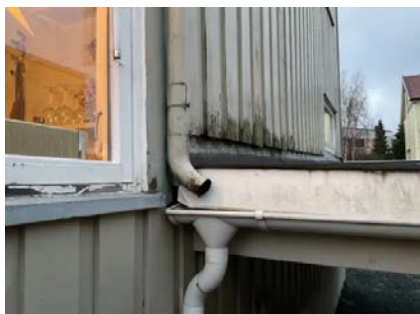
## 6.6 Yttervegger

Råte i kledning.

Det registreres stedvis råteskader i trekledning på nordveggen.

ANBEFALTE TILTAK: Materialer med råteskader må skiftes ut.

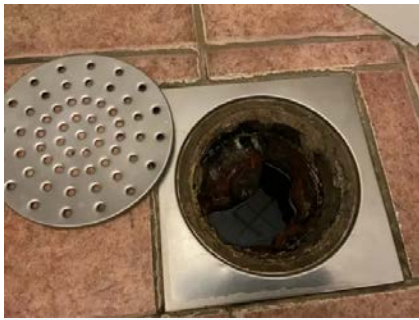
## 6.21 Våtrom: Bad

Eldre solisluk fra byggeår.

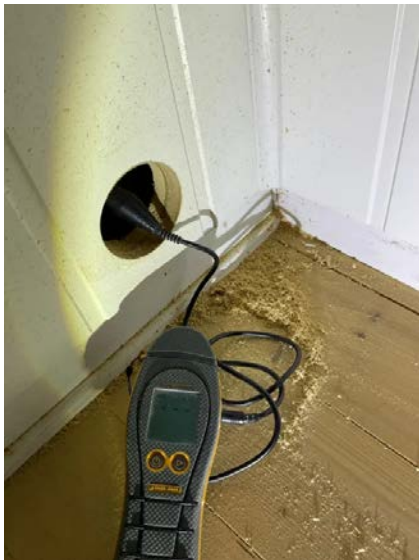
Fuktmålinger tilstøtende soverom viser ingen tegn til fukt i vegg,
