Rundvegen 13F, 7710 SPARBU

Mære - Godt oppusset og innholdsrikt rekkehus. 3 soverom. 2 wc. Oppusset kjøkken og stue. Garasje.

Salgsobjekt: Rekkehus
Eierform: Eiet
Byggeår: 1985
BRA-i/BRA Total 122/148 kvm
Tomtstr.: 345.8 m²
Soverom: 3
Antall rom: 4
Gnr./bnr. Gnr. 29, bnr. 168
Gnr. 29, bnr. 169
Oppdragsnr.: 1708250033

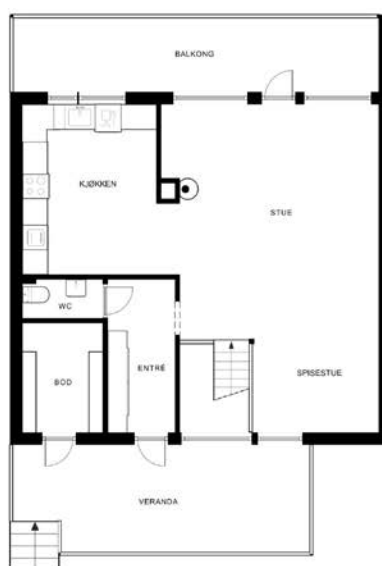
Plantegning

Sokkel: Gang, bad, vaskerom 3 soverom og bod.
1. etasje: Entré, toalettrom og stue/kjøkken.
