# Tilstandsrapport

📍 Leinsmoen 18, 7655 VERDAL

# gnr. 38, bnr. 95

## ENEBOLIG

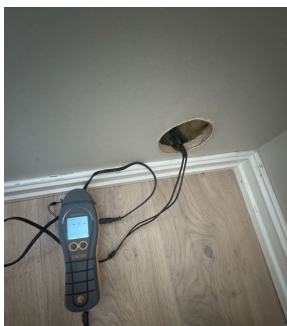
### TG 1 Tilliggende konstruksjoner våtrom

Hulltaking er foretatt uten å påvise unormale forhold. Hulltaking er foretatt i soverom.
