Parkvegen 19A og 19B, 8640 HEMNESBERGET

Stor enebolig med fantastisk utsikt - sentral beliggenhet på Hemnesberget!

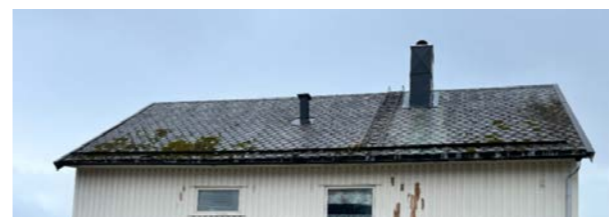
- Tiltak:

Mose må fjernes.

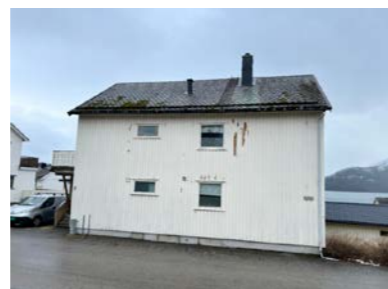
- Det er påvist spredte råteskader i bordkledningen.

Det er spredt råteskade i kledning. Dette gjelder spesielt vegger mot nord og øst. Malingen flasser på boligen.

Kledning må vedlikeholdes og males. Det må byttes en del råteskadet kledning.

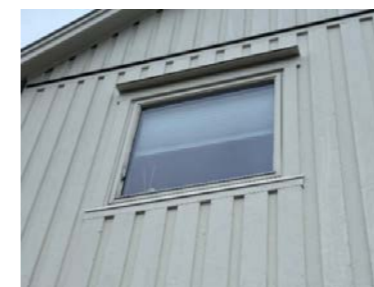
- Det er påvist vinduer med fukt/råteskader.
- Karmene i vinduer er slitte og det er sprekker i trevirket.

Vinduer på loft har råteskade samt soverom i 2. etasje.

- Det må påregnes noe vedlikehold og at enkelte vinduer må skiftes ut.

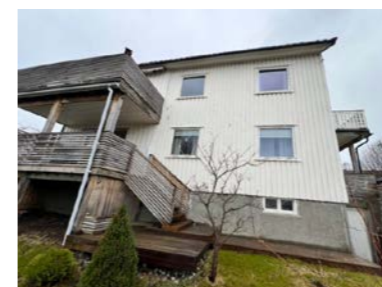
Trapp fra altan i 1. etasje ned til hage av impregnerte materialer.

Trapp fra hage og ned til kjellerinngang av betong.

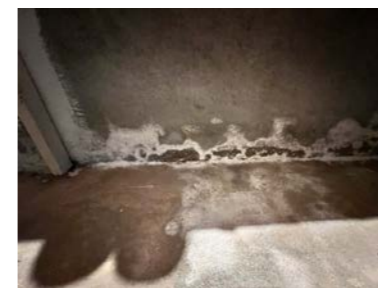
- Det er påvist indikasjoner på noe fuktgjennomtrenging i kjellergulv.
- Det er påvist indikasjoner på noe fuktgjennomtrenging inn i kjellermur.

Det er observert saltutslag på ett par vegger. Det er med fuktindikator påvist noe forhøyede verdier i gulv.

Forhøyede fuktverdier i kjellergulv på eldre bygninger er ikke uvanlig. Årsaken til dette kan være at det ikke var vanlig med fuktsperre i grunnen, slik at fukt kan vandre fritt opp i betongen fra grunnen. Saltutslag i grovkjellere, dvs. rom som består kun av mur og betong, har ikke samme skadepotensialet med råte og sopp som innredet rom med innforede og isolerte trevegger og oppforede tregulv.

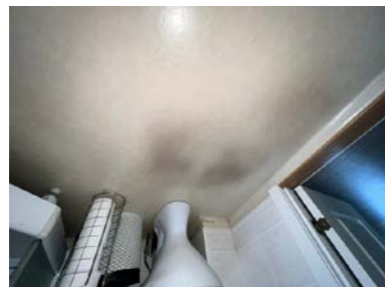
2. ETASJE > BAD/VASKEROM

TG 2 Overflater Gulv

Våtrommet fungerer med dette avviket da det er dusjkabinett med styrt avløp rett i sluk, samt terskel på ca 45mm. Om fall mot sluk på gulv skal tilfredsstillende dagens krav må dette utbedres. Bruk av dusjkabinett må videreføres.

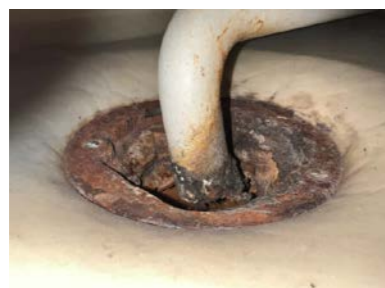
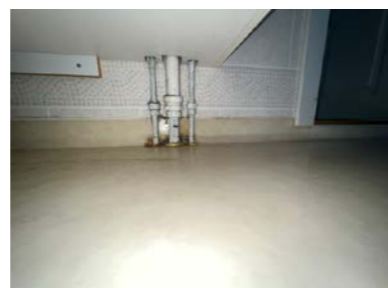
2. ETASJE > BAD/VASKEROM

TG 2 Sluk, membran og tettesjikt

- Det er påvist mangelfull/feil utførelse rundt rørgjennomføringer e.l. som gir fare for fukt i konstruksjonen i våtzone.
- Mer enn halvparten av forventet brukstid er passert på slukløsningen.

- Konsekvensen er at det kan oppstå fuktskader i konstruksjonen bak overflatematerialet. Vann kan trenge inn gjennom utette rørgjennomføringer og forårsake fuktskader ved fukttilførsel gjennom enten bruksvann eller lekkasjevann.
- Overvåk tilstanden jevnlig. For å få tilstandsgrad 0 eller 1 må slukløsningen skiftes ut og sannsynligvis må også membransjiktet skiftes/utbedres. Det er imidlertid vanskelig å si noe om tidspunktet for når dette er nødvendig.

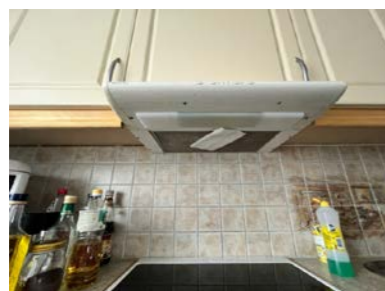
1. ETASJE > KJØKKEN

TG 1 Avtrekk

Det er kjøkkenventilator med avtrekk ut.

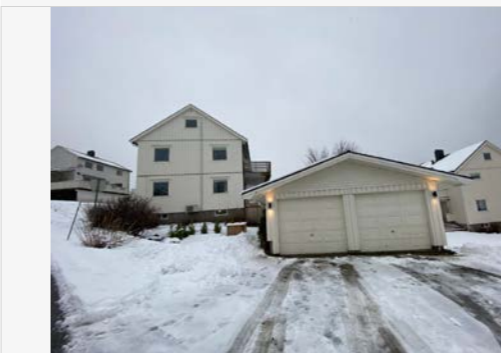
Garasje

Oppstillingsplass for bil.

Det er innlagt strøm, samt elbil-lader, montert i 2023.
