**Salgsobjekt:** Enebolig  
**Eierform:** Eiet  
**Byggeår:** 1911  
**BRA-i/BRA Total:** 85/134 m<sup>2</sup>  
**Tomtstr.:** 71870.2 m<sup>2</sup>  
**Soverom:** 4  
**Antall rom:** 5  
**Gnr./bnr.** Gnr. 12, bnr. 4  
Gnr. 12, bnr. 25

# Dingevegen 1162

## Tilstandsrapport

### FRITIDSBOLIG

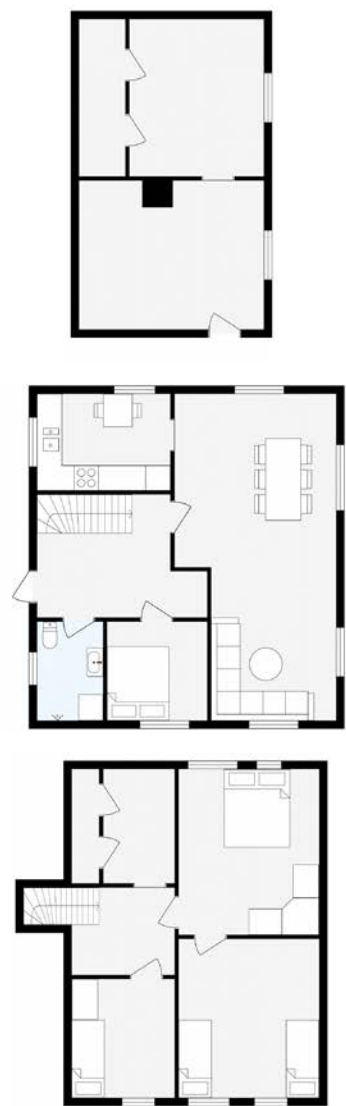
Dette er illustrasjon på planløsning, ikke målsatt.

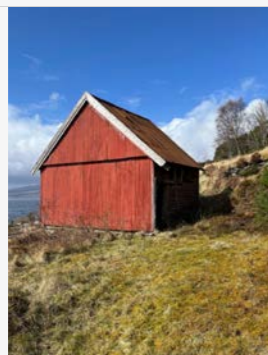
### Uthus

Enkelt uthus trekonstruksjon oppført på gamle murer. Bindingsverk med stålplater og slitt trekledning. Tak tekket med dårlige stålplater.
