## Kim Stavang Olsen

# Ditt nye hjem?

Velkommen til Rasmusvegen 18 - En landlig og naturskjønn beliggenhet, men allikevel i nærheten av skolene på Garnes. Kort kjøretid til Øyrane Torg og togstasjonen hvort toget tar deg til sentrum på 8 min.

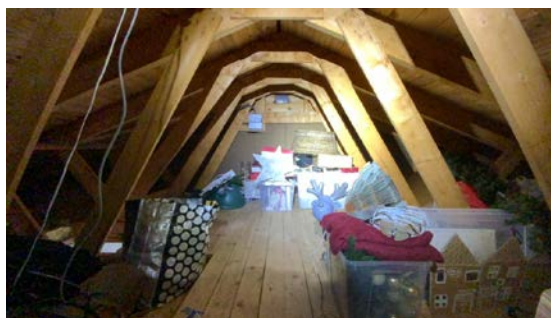
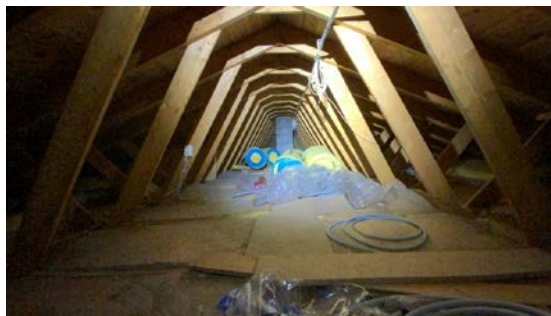
Det bør etableres to-trinns tetting(under takstein) rundt tagjennomføringer.

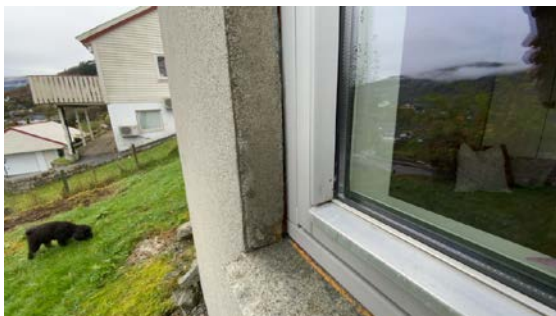
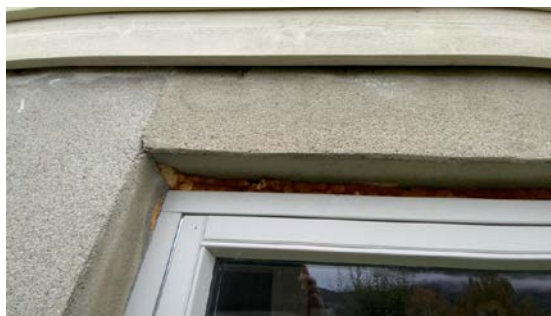
## TG 2 Vinduer

Vinduer med 2-lags glass i malte trekarmer.

Punktert isolerglass bør skiftes.

Utvendig tetting rundt vinduer i grunnmur må utbedres.

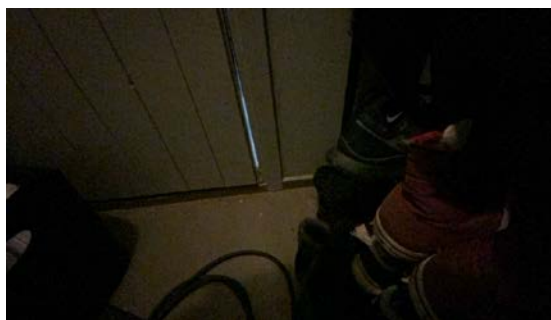
## TG 2 Dører

Malte ytterdører.

Altandør og den ene ytterdøren i underetasje bør skiftes.

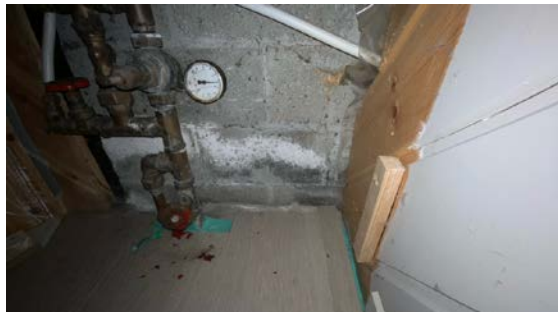
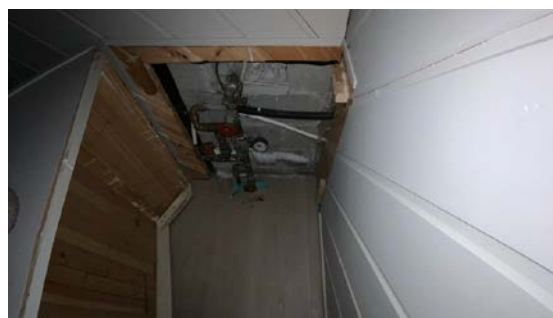
- Det er påvist indikasjoner på noe fuktgjennomtrenging inn i kjellermur.
- Det er saltutslag og fukt på nedre del av grunnmur flere steder.

- Det påviste fuktnivå gir grunn til å overvåke konstruksjonen jevnlig for å se utvikling over tid, og eventuelt foreta tiltak for å unngå fuktskader.
- Trevegger innvendig under terreng og mot grunnmur er en utsatt konstruksjon, med hensyn til fukt og kondensproblemer. Grunnmuren bør ikke kles inne, men være synlig i alle rom.

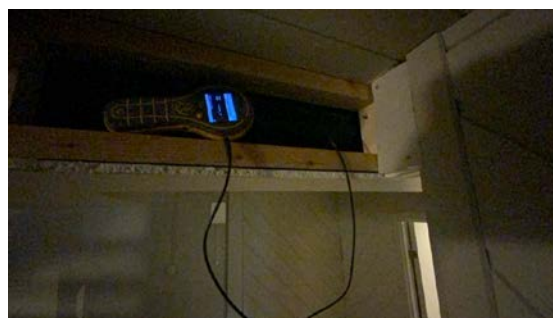
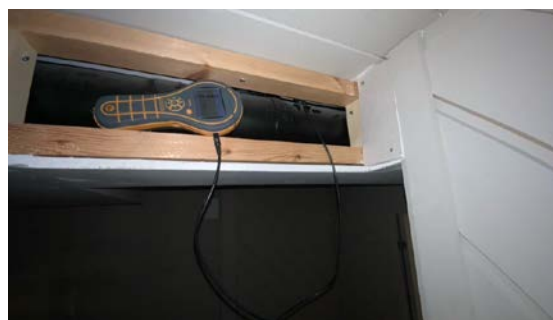
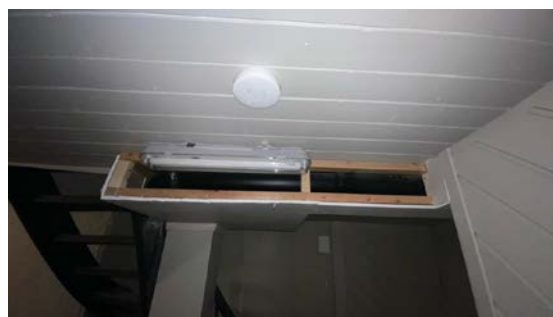
Hulltaking er ikke foretatt. Badegulv, under slukrenne, er kontrollert i eksisterende åpning i himling i underetasje. Det ble ikke registrert unormale fuktverdier.

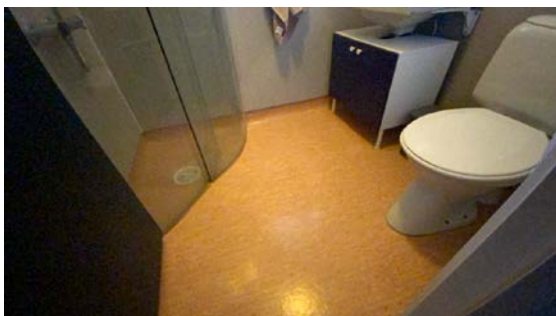
Hulltaking er ikke foretatt. Vegger og gulv i bad er kontrollert med fuktindikator. Det ble ikke registrert unormale fuktverdier.

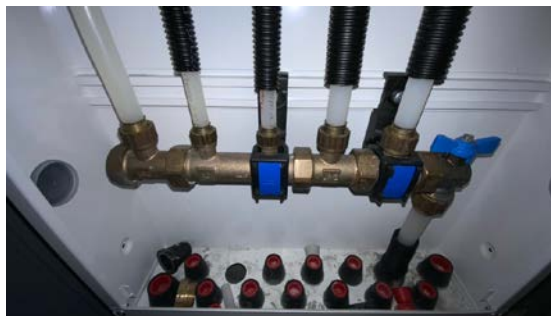
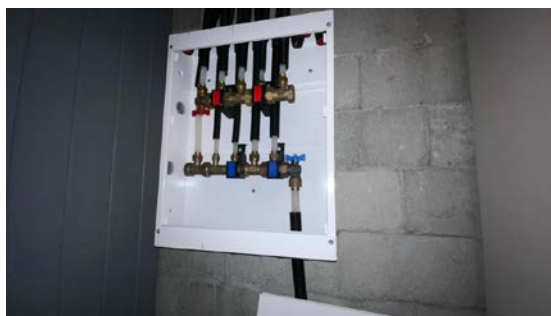
Det er ikke avrenning til sluk, eller annen sikring, for lekkasjevann i rørfordelerskap. Opprinnelige kobbervannrør.

Mer enn halvparten av forventet brukstid er oppbrukt for kobberrørene. Det må etableres avrenning til sluk fra rørfordelerskap.
