# Tilstandsrapport

Boligbygg med flere boenheter

Risgropa 9 E, 7716 STEINKJER

Oppdragsnr.: 21983-1170

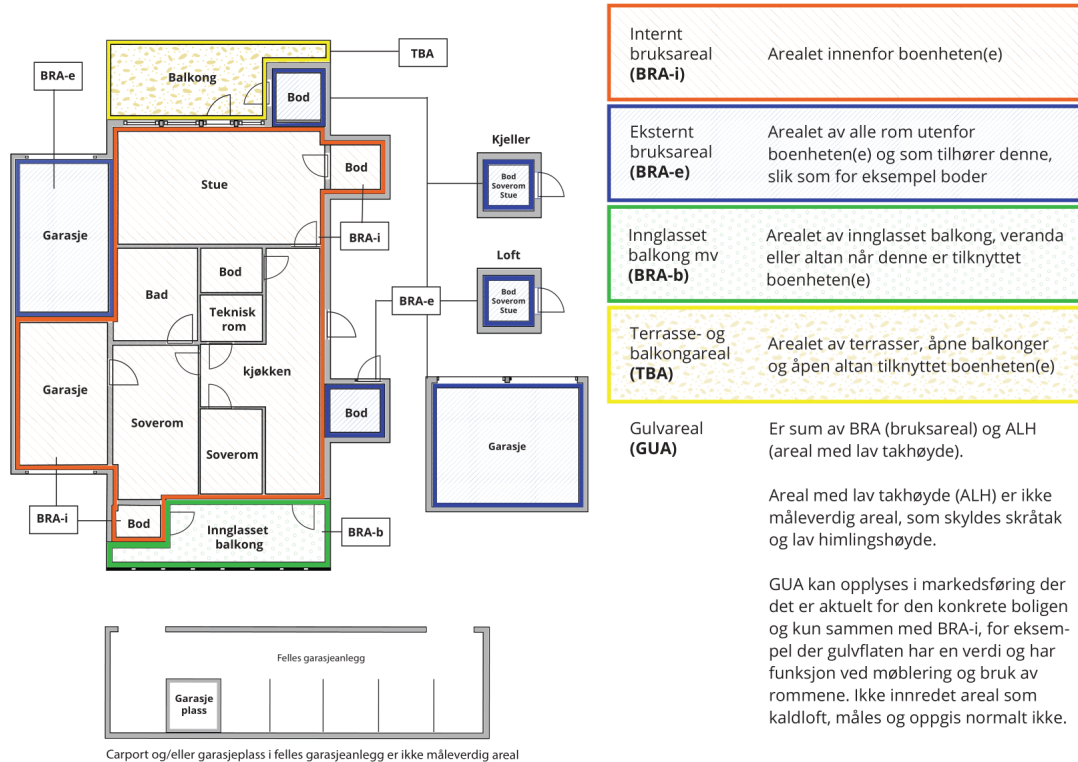
$$\text{BRA} = \text{BRA-i} + \text{BRA-e} + \text{BRA-b}$$

Bruksarealet for bygningen er bruttoarealet minus arealet som optas av yttervegger.
