Tilstandsrapport

Boligbygg med flere boenheter

Bjørn Stallares vei 17, 0574 OSLO

gnr. 83, bnr. 148

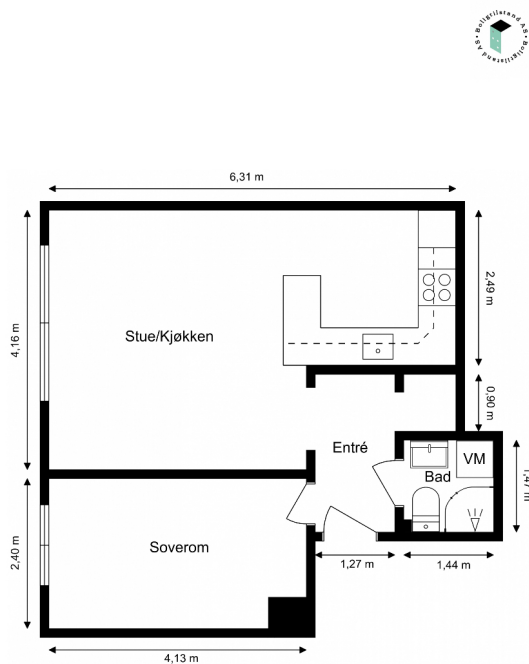
Plantegningen er kun en illustrasjon av etasjen og er ikke i målestokk.
