Tilstandsrapport

Boligbygg med flere boenheter

Sofies gate 48, 0168 OSLO

Boligbygg med flere boenheter - Byggeår: 1934

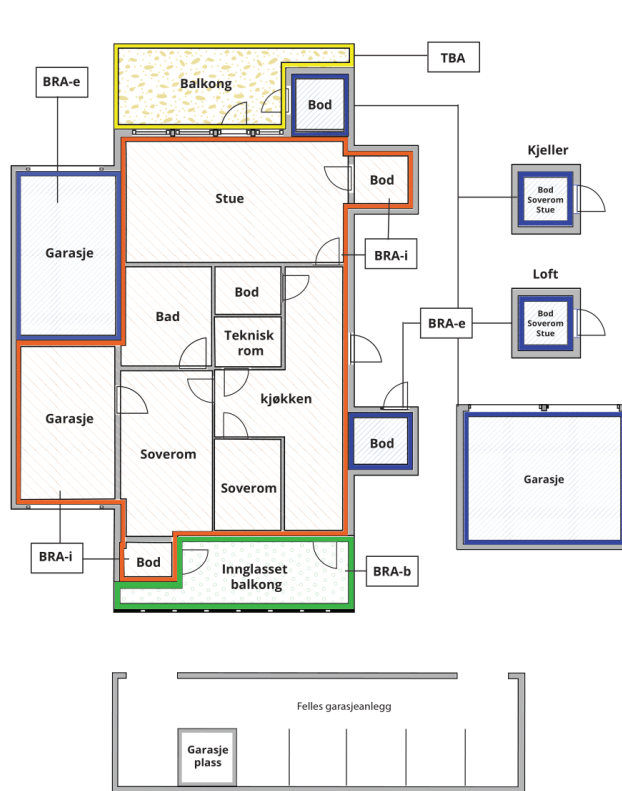
BRA = BRA-i + BRA-e + BRA-b

Bruksarealet for bygningen er bruttoarealet minus arealet som opptas av yttervegger.

Internt bruksareal (BRA-i)	Arealet innenfor boenheten(e)
Eksternt bruksareal (BRA-e)	Arealet av alle rom utenfor boenheten(e) og som tilhører denne, slik som for eksempel boden
Innglasset balkong mv (BRA-b)	Arealet av innglasset balkong, veranda eller altan når denne er tilknyttet boenheten(e)
Terrasse- og balkongareal (TBA)	Arealet av terrasser, åpne balkonger og åpen altan tilknyttet boenheten(e)
