# Tilstandsrapport

📍 Balahaugen 36, 5585 SANDEID

# gnr. 12, bnr. 113

## SELVEIER ENEBOLIG (I KJEDE)

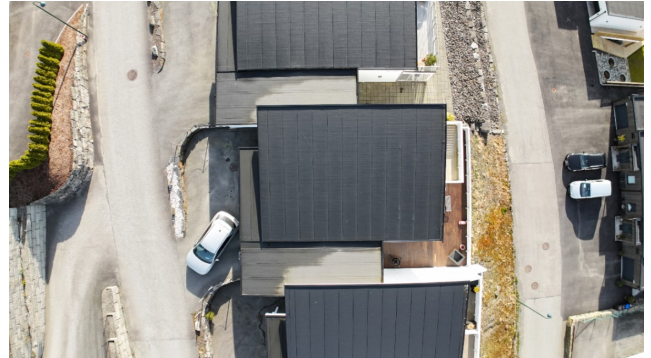
Tekkingen er besiktet ved lett bruk av drone uten å påvise vesentlige feil som manglende tekking eller større skader.

Tak er kun observert fra bakkenivå og/eller drone, vurderingen er begrenset av dette. Det er ikke sikkerhetsmessig forsvarlig å bevege seg ut på taket eller observere fra stige. Selv om det ikke er avdekket skader under befaringen, betyr ikke dette at det ikke foreligger skader som en besiktigelse på taket kan avdekke. Vær oppmerksom på denne risikoen.
