Mosestien 6, 2450 RENA

**Flott eiendom med solrike  
uteplasser og fin utsikt til  
Glomma! Meget pen enebolig  
vesentlig oppgradert i 2017.**

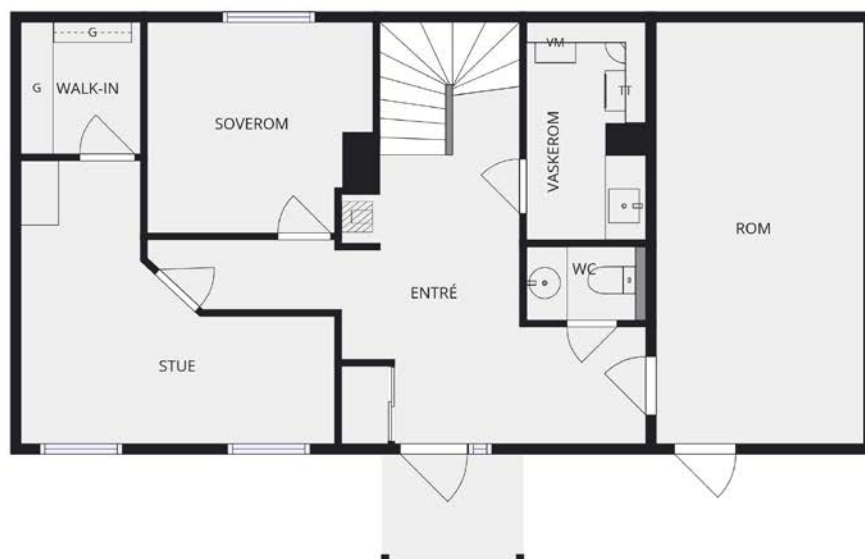
# Underetasje

Plantegningen er en ikke målbar illustrasjon og avvik kan forekomme.

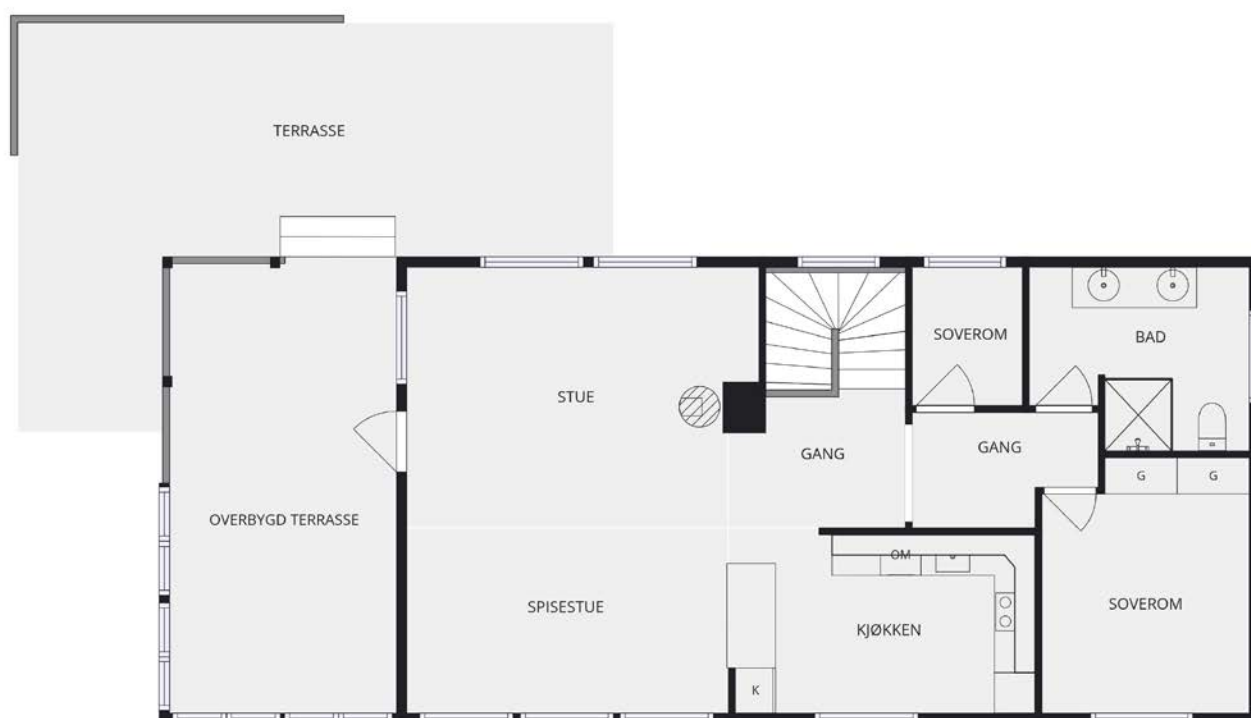
# 1. etasje

Plantegningen er en ikke målbar illustrasjon og avvik kan forekomme.

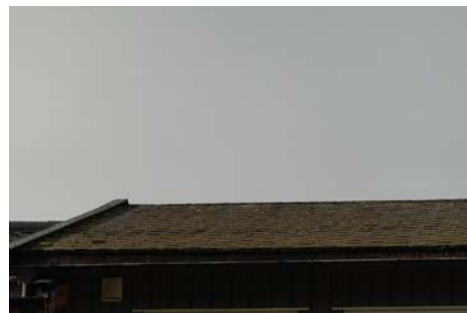
### TG 2 Nedløp og beslag

Helbeslått pipetopp.  
Beslått luftehatt for avtrekkskanaler.  
Lakkerte ståltakrenner og nedløp.  
Takstige.  
Isbordbeslag.

Rust på luftehatt, pipebeslag og forkantbeslag.

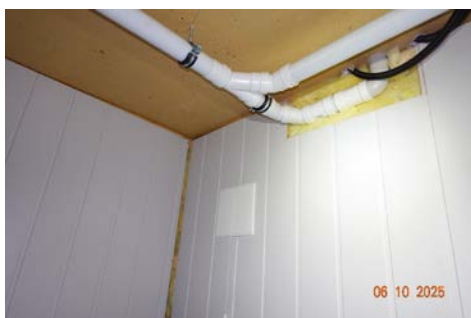
## TG 1 Etasjeskille/gulv mot grunn

Støpt gulv i underetasje. Enkelte gulv er oppforet.  
Trebjelkelag i etasjeskiller, isolert med mineralull.  
Understøttet med ståldrager i etasjeskille.

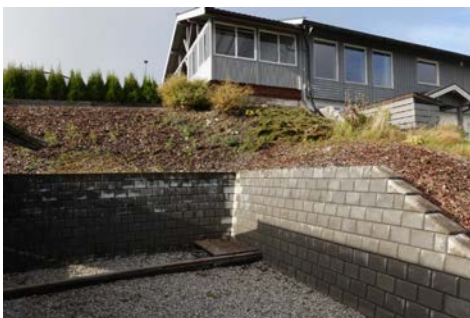
## TG 2 Terrenghforhold

Ganske flatt terreng inn til boligen, bør være noe fall fra grunnmur. Anbefalt fall er minimum 1:50 i en avstand på minimum 3 m.
