Tilstandsrapport

Boligbygg med flere boenheter

Valhallgata 1, 5531 HAUGESUND

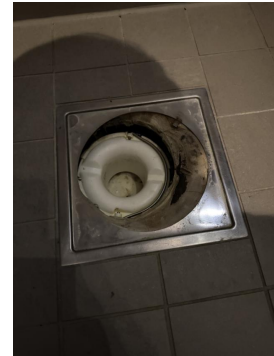
Det er synlig smøremembran og slukmansjett i sluket. Det kan i fremlegges fakturadokumentasjon på arbeider. Det bør gjøres innhenting av kontrollertklæringer,

Årstall: 2020 **Kilde:** Eier
