**Lyngdal / Bruseland – Fint  
beliggende småbruk med  
moderne bolig og dobbelgarasje!**

# Lyngdal / Bruseland – Fint beliggende småbruk med moderne bolig og dobbelgarasje!

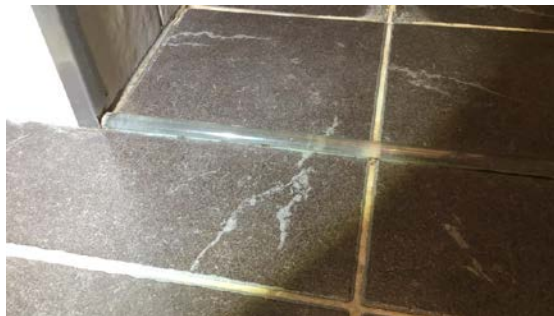
Oppkant inn til sluk

- Det bør etableres avrenning inn til sluk for hele våtrommet.

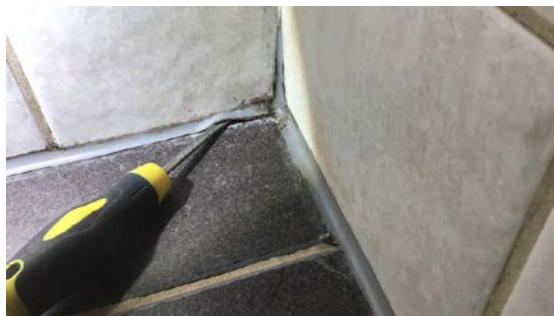
Utette fuger

**Våtrom > 1 Etasje > Bad > Overflater Gulv** [Gå til side](#)  
Det er mulighet for at det kan forekomme vannlekkasje på våtrommet hvor vann ikke vil gå til sluk.  
-Utette fuger i dusj

-Det må gjøres tiltak på fuger

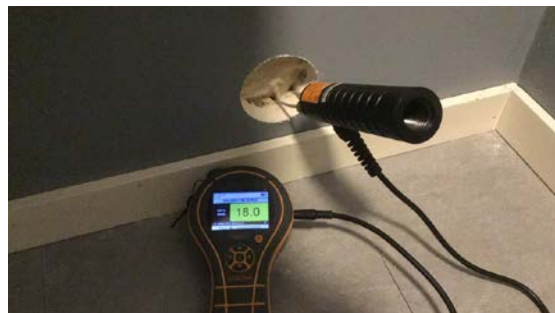
1 ETASJE > VASKEROM

Malte vegger og tak.

Innredning og opplegg for vaskemaskin

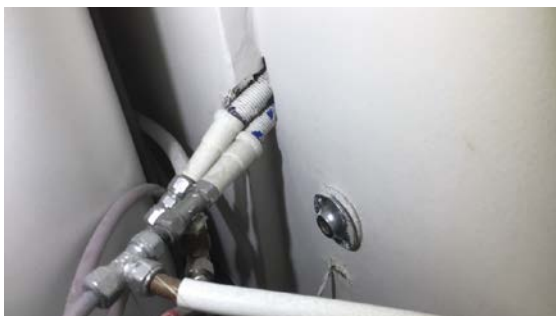
utettheter rundt rør

-Lokalt tiltak bør gjøres rundt rør

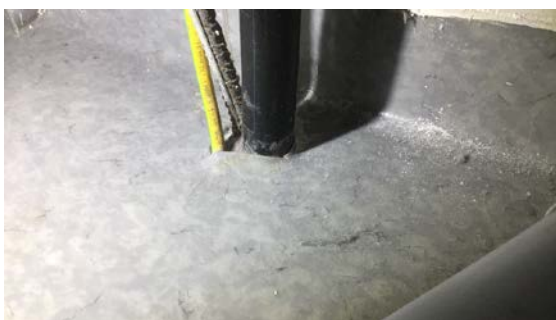
utettheter rundt rør

- Det må foretas lokale tiltak for å utbedre utettheter på våtrommet.

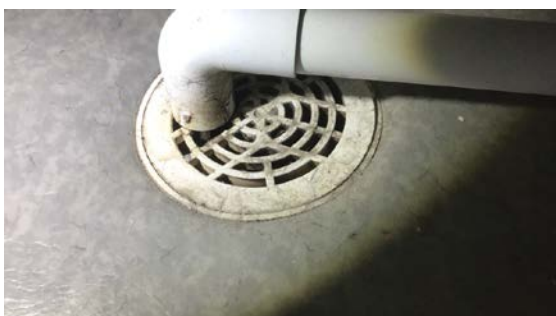
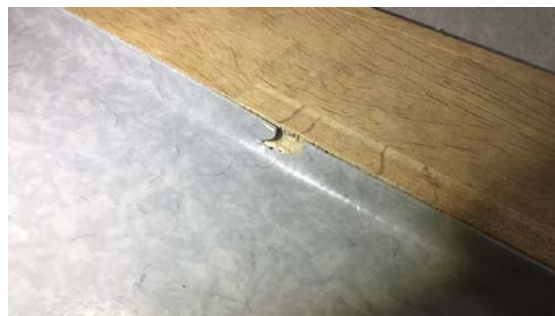
Utettheter i oppkant

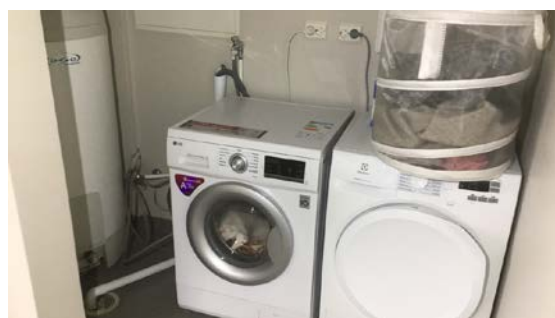
1 ETASJE > VASKEROM

Innredning og opplegg for vaskemaskin

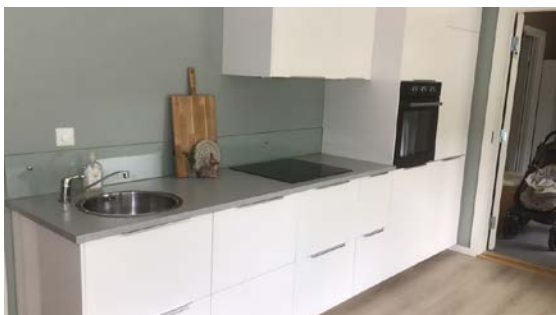
#### TG 1 Avtrekk

Ventilator med utlufting ut.  
Det ble registrert komfyrvakt under kjøkkenventilatoren.

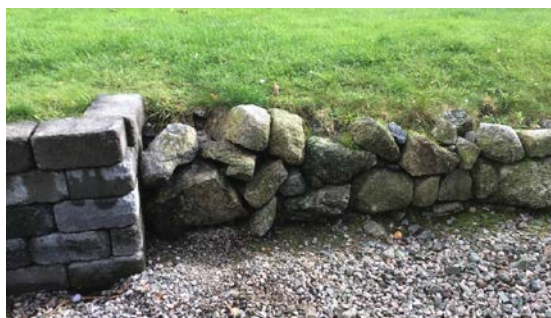
### ! TG 0 Terrengforhold

Terrengforhold rundt boligen er flatt med gruset gårdsplass og plen, ellers naturtomt

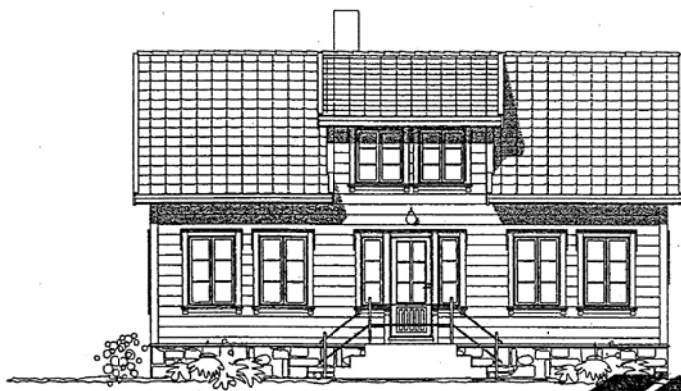
snitt og fasade  
mål 1:100

grunnflate / isolert areal: 61,2 m<sup>2</sup>  
loft: 40,5 m<sup>2</sup>

1 Enebolig for: Inge Skribeland  
Byggeplass: Bruseland- G.nr. 69 b.nr. 5

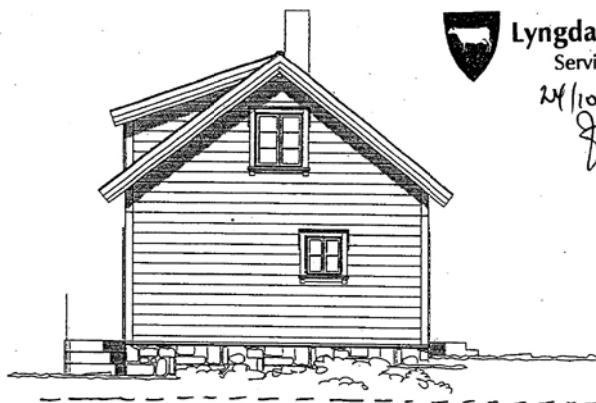
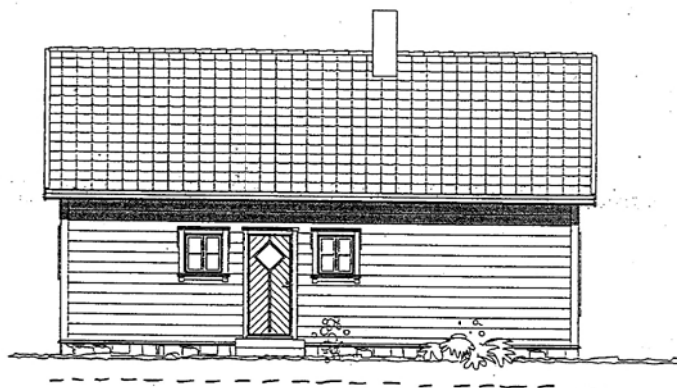
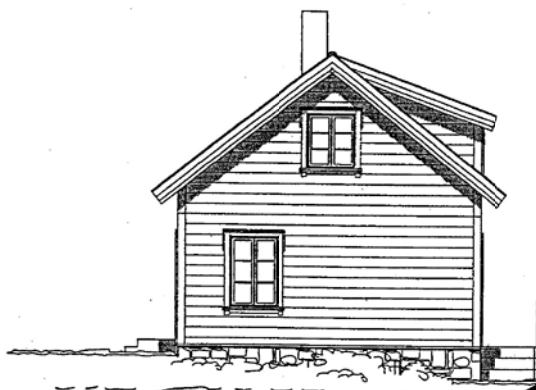
fasader  
mål 1:100

**Enebolig for: Inge Skribeland**  
**Byggeplass: Bruseland- G.nr. 69 b.nr.**

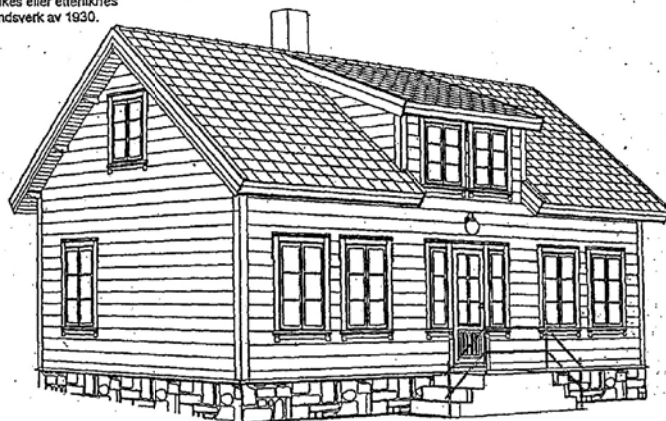
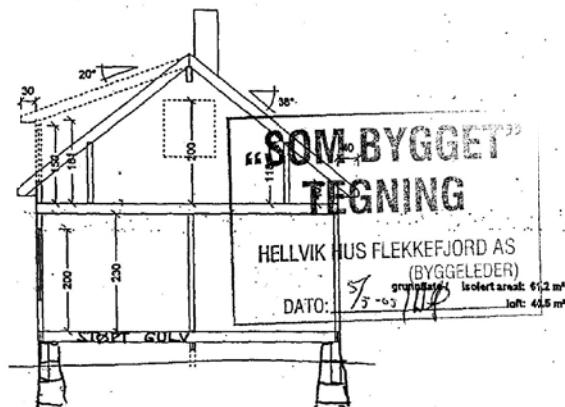
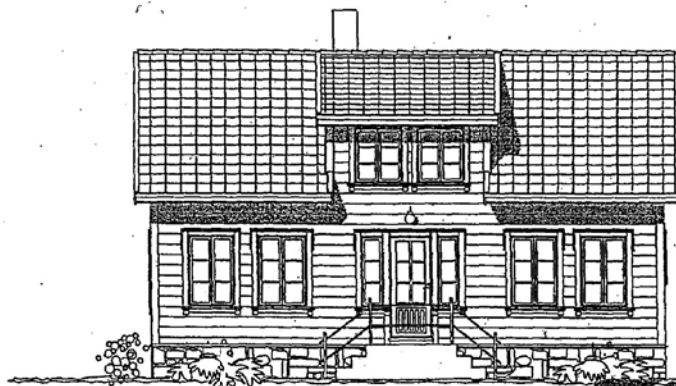
snitt og fasade  
mål 1:100

Enebolig for: Inge Skribeland  
Byggeplass: Bruseland- G.nr. 69 b.nr. 5

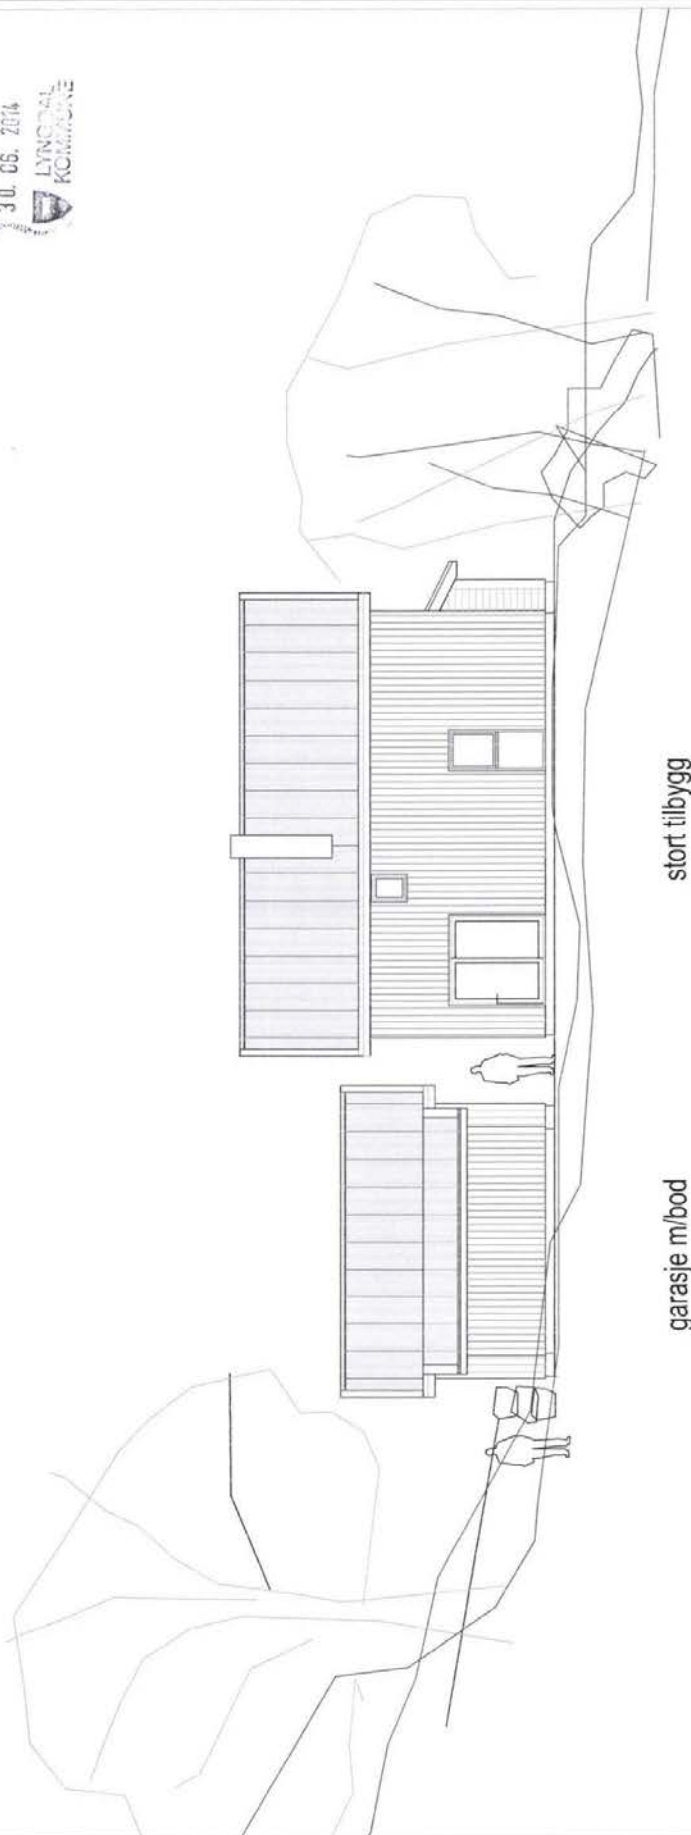
garasje m/bod

stort tilbygg

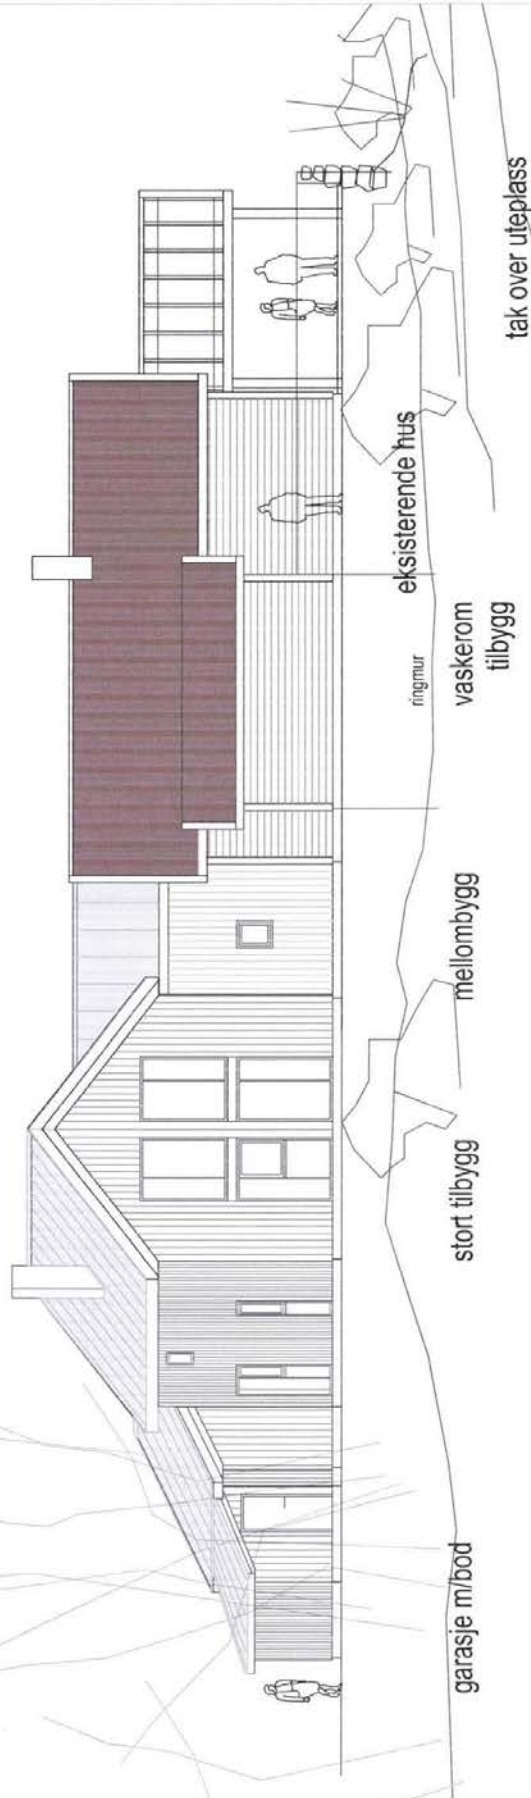
## fasade nord-øst

| Bente og Inge Skribeland<br>Bruseland, 4580 Lyngdal |
