Tilstandsrapport

Selveier leilighet 1.etg.

Hans Fjelds vei 33C, 1930 AURSKOG

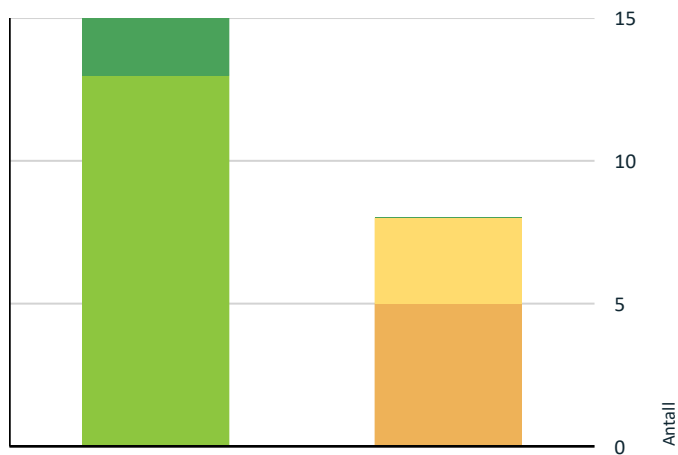
Fordeling av tilstandsgrader

- TG0: Ingen avvik
- TG1: Mindre eller moderate avvik
- TG2: Avvik som ikke krever tiltak
- TG2: Avvik som kan kreve tiltak
- TG3: Store eller alvorlige avvik
- TG IU: Konstruksjoner som ikke er undersøkt

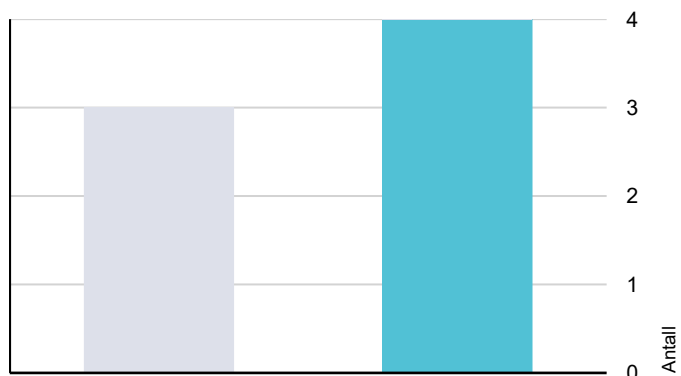
Anslag på utbedringskostnad

- Ingen umiddelbare kostnader
- Tiltak under kr 10 000
- Tiltak mellom kr 10 000 - 50 000
- Tiltak mellom kr 50 000 - 100 000
- Tiltak mellom kr 100 000 - 300 000
- Tiltak over kr 300 000
