Innholdsrikt rekkehus fordelt på to seksjoner!

Aktiv Eiendomsmegling v/ Anders Paulsen har gleden av å presentere Løbergsveien 69C – et innholdsrikt og fleksibelt rekkehus over flere plan fordelt på to eierseksjoner. Området har gjennomgått en spennende utvikling de senere år og fremstår i dag urbant, moderne og nyskapende med kort avstand til alle daglige fasiliteter.

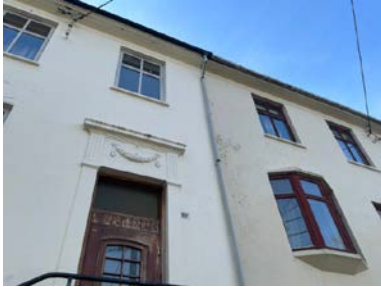
Avviket gjelder nedløp

Eldre takrenner og nedløp kan medføre økt risiko for svikt og behov for utskifting på sikt. Det anbefales jevnlig kontroll og planlegging av vedlikehold eller utskifting ved behov.

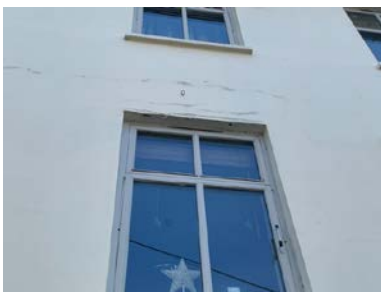
- Det er påvist sprekker i murte/pussede fasader.

Det er observert sprekker i puss over vindu.

Sprekker kan indikere bevegelser eller nedbrytning i pusssystemet. Forholdet kan medføre økt risiko for fuktinntrengning og videre skadeutvikling over tid. Det anbefales nærmere vurdering av årsak og omfang, samt utbedring av skadene.

Dette indikerer svekket vedheft i pusslaget. Forholdet kan medføre videre avskalling, rust i drager over vindu og økt risiko for fuktinntrengning i konstruksjonen over tid. Det anbefales utbedring av skadet puss og kontroll av underlaget.

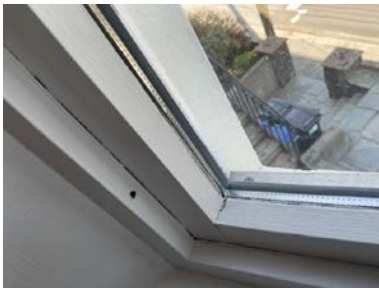
- Det er påvist tegn på innvendig kondensering av enkelte vindusglass.
- Karmene i vinduer er slitte og det er sprekker i treverket.

- Kondensering på enkelte glass har medført fuktskader i treverk som kan medføre utskiftningsbehov av enkelte vinduer.

Forholdet kan medføre økt fuktpåvirkning og videre nedbrytning av treverket over tid. Det anbefales skrapping, behandling og overflatebehandling, samt utskifting av skadet treverk ved behov.

Eldre vinduer kan ha mangelfull isolering og tetting rundt karmene. I kombinasjon med manglende vedlikehold kan dette føre til økt fukt- og luftinntrenging i overgangen mellom vindu og vegg. Over tid kan slike forhold bidra til fuktpåvirkning og risiko for skader i tilstøtende veggkonstruksjon.

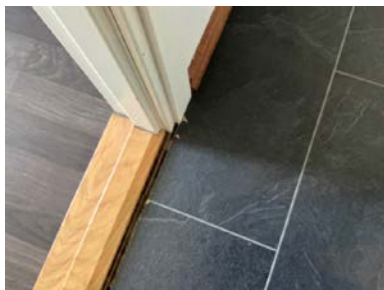
- Overflater må utbedres eller skiftes.
- Andre tiltak:

Knirk kan vedvare eller forverres over tid. Tiltak som forsterkning eller etterinnfesting av gulv kan vurderes dersom det er sjenerende i bruk.

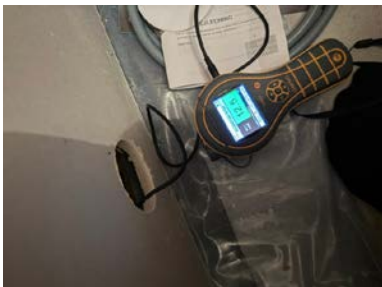
- Tiltak:
 - Dampsperre (plast) i vegg under terreng er ikke en anbefalt løsning da dette kan hindre uttørking og øke risikoen for fukt- og kondensproblemer i konstruksjonen. Jevnlige observasjon anbefales.

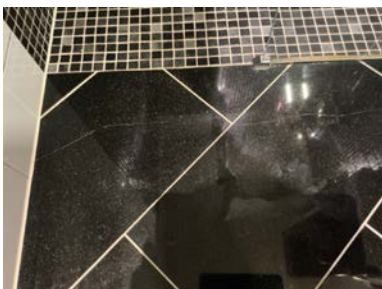
- Til tross for avviket i fall/høydeforskjell til sluk, vil gulvet fortsatt kunne lede vann mot sluket, men med redusert effektivitet. Dette kan potensielt øke risikoen for vannansamling i enkelte områder av badet.
- Et bad med manglende/ redusert fall til sluk blir mindre funksjonelt og sikkert for brukeren. Dette kan medføre stående vann på gulvet, vann som ikke ledes effektivt til sluket, økt risiko for at vann renner ut av rommet og redusert sklisikkerhet på gulvet.
- Slike riss/sprekker kan indikere bakenforliggende fuktskader, og konstruksjonen bør observeres jevnlig for å vurdere utvikling.

Som følge av alder på overflatene og overnevnt informasjon må det påregnes oppgradering/oppussing innen rimelig tid, tidspunkt for når dette blir en nødvendighet er vanskelig å si noe om. Eldre overflater kan ha redusert motstandsdyktighet mot fuktbelastning, og risikoen for skader i fuger, fliser og tilstøtende konstruksjoner øker etter hvert som materialene eldes.

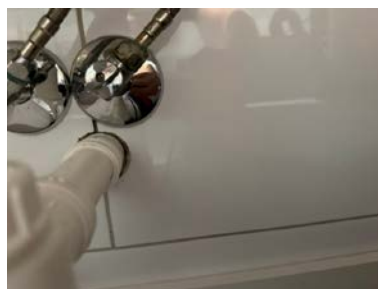
- Konsekvensen er at det kan oppstå fuktskader i konstruksjonen bak overflatematerialet. Vann kan trenge inn gjennom utette rørgjennomføringer og forårsake fuktskader ved fukttilførsel gjennom enten bruksvann eller lekkasjevann.
- Det må innhentes dokumentasjon. Manglende membran/tettesjikt medfører risiko for lekkasjer og fukt i konstruksjonen.
- Overvåk tilstanden jevnlig. For å få tilstandsgrad 0 eller 1 må tettesjiktet skiftes ut, men tidspunktet for når dette er nødvendig er vanskelig å si noe om.
- Det er viktig å merke seg at levetiden til en membran varierer basert på kvalitet, installasjon og bruk. Eldre membraner kan bli sprø og sprekke opp, noe som fører til at de mister sin vanntettende funksjon. Dette kan resultere i vannlekkasjer gjennom vegger og gulv og fuktskader.

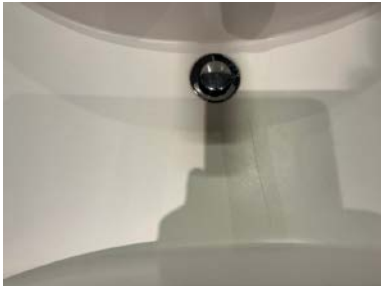
Uten dreneringsløsning/lekkasjesikring kan lekkasjer pågå over lang tid uten å bli oppdaget. Dette kan føre til omfattende fuktskader i omkringliggende byggematerialer. Det anbefales å etablere dreksåpning.

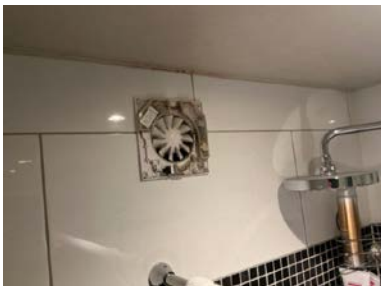
Dette kan medføre økt risiko for fukt- og vannpåvirkning på elektriske komponenter, samt redusert sikkerhet. Det anbefales montering av deksel for å sikre tilfredsstillende funksjon og sikkerhet.

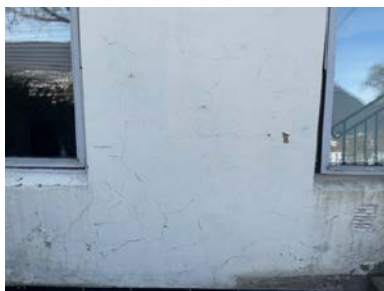
- Lokal utbedring må utføres.

Sprekke kan indikere bevegelser eller nedbrytning i pussystemet. Forholdet kan medføre økt risiko for fuktinntrengning og videre skadeutvikling over tid. Det anbefales nærmere vurdering av årsak og omfang, samt utbedring av skadene.
