Tilstandsrapport

Enebolig

Bogasvingen 1, 7725 STEINKJER

Befaringsdato: 27.11.2024

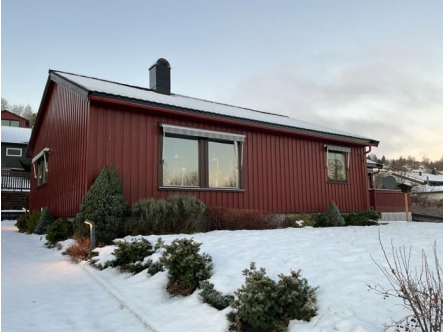
ENEBOLIG

Byggeår
1966

Taksert objekt er en bolig på en etasje pluss kjeller. Boligen har grunnmur av betong og overbygning av trekonstruksjoner, utvendig kledd med tømmermannskledning. Sperretak med saltakform, tekket med steinbelagte stålplater. Oppvarming med strøm, vedfyring og varmepumpe.
