Fjellvegen 2, 4480 KVINESDAL

## **Hamrebakkene**

### **Stor enebolig med 2 utleiedeler!**

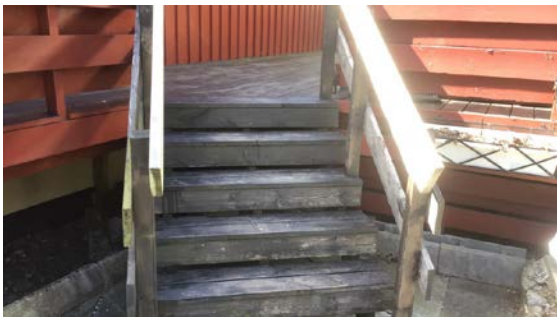
Trapp på baksiden

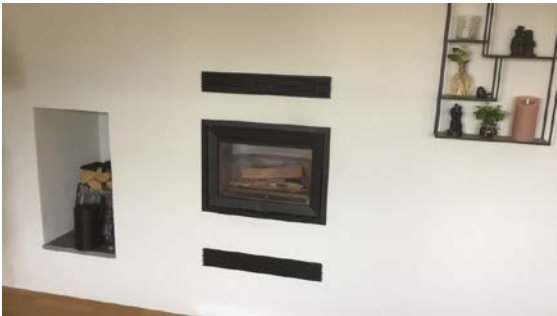
Elementpipe med ovn i stue, det er montert nye innerrør i pipeløpene. Ved inspeksjon av utvendige overflater på pipe og brannmur, ble det ikke registrert sprekker eller riss av betydning. Peisen var i bruk på befaringsdagen, fungerte og fremstod tilsynelatende i god stand. For teknisk tilstandsanalyse av pipe og ildsted, henvises det til lokalt brann- og feiervesen

Ny ovn i stue

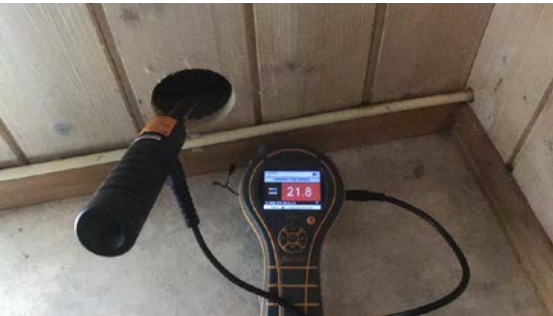
Det påviste fuktnivå gir grunn til å overvåke konstruksjonen jevnlig for å se utvikling over tid, og eventuelt foreta tiltak for å unngå fuktskader.

Det er registrert fukt utslag i påforet vegger i kjelleren bod. Det er gjennom målinger påvist forhøyet fuktnivå i trevegger i under etg./kjeller i bod mot øst.

Disse symptomene er et tegn på at dreneringen kan ha svekkelser/ skader, og ikke fungerer slik den skal.

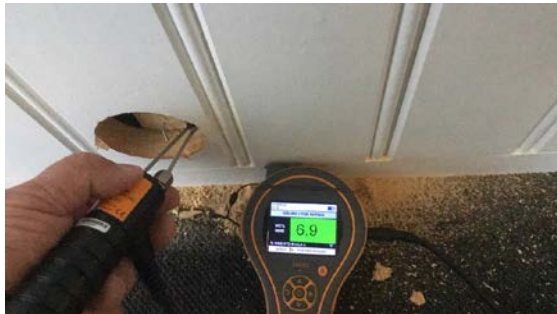
Hulltaking utført i gang bak dusj.

Ikke påvist unormale fuktverdier på kontrollert område. 6,9 vektprosent

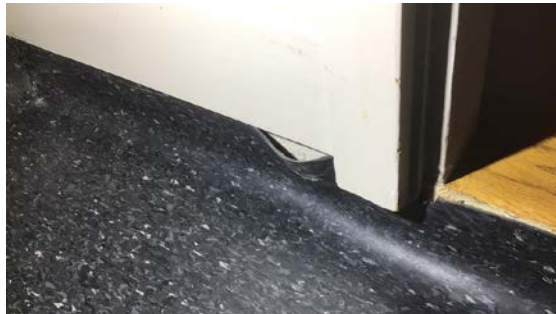
Belegg har løsnet fra vegg

- Våtrom > Kjeller > Bad > Overflater Gulv:  
Vurdering av avvik:
- Det er avvik:
- Belegg har løsnet i oppkant på vegg og under dør.
- Konsekvens/tiltak
- Tiltak:
- Det må foretas lokal utbedring.

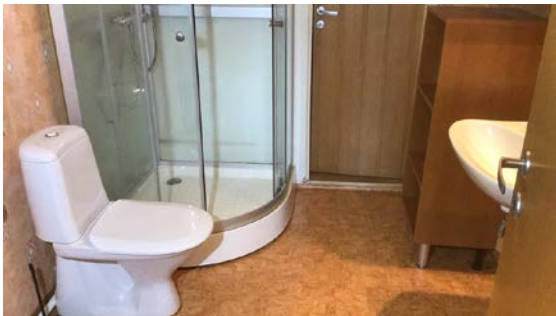
Badet har vegghengt servant, toalett, dusjkabinett.

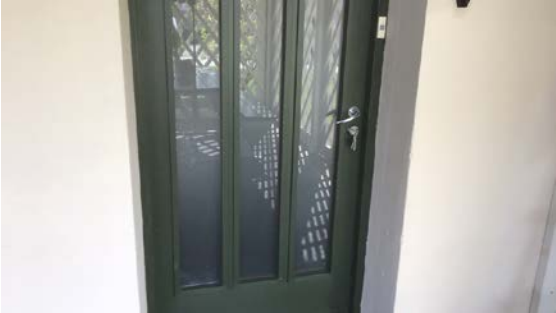
## TG 1 Dører

Malt ytterdør med glass  
Generelt har ytterdøren normal bruks slitasje og fungerte som tiltenkt

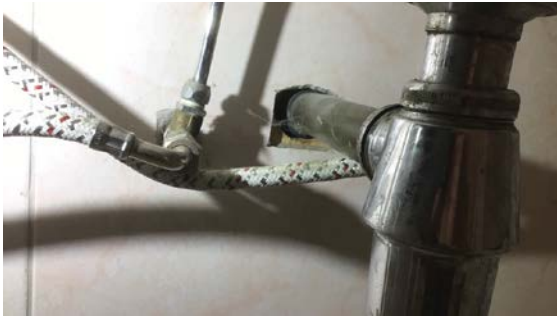
utettheter rundt rør under vask

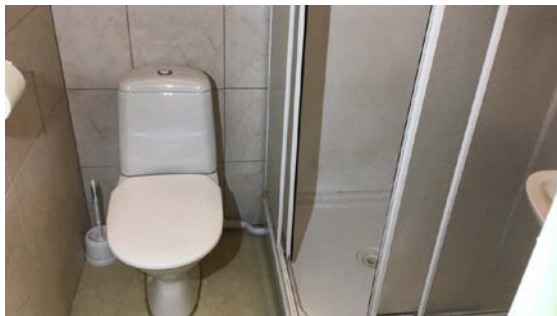
## TG 1 Sanitærutstyr og innredning

Det er montert vegghengt vask, toalett, dusjkabinett.

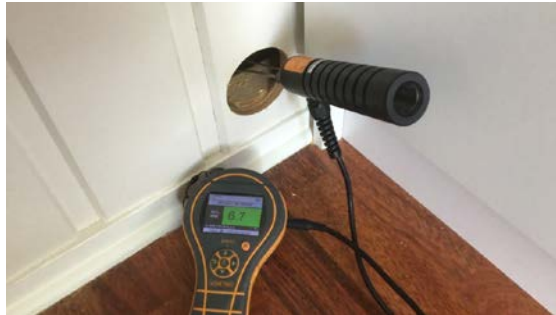
Hulltaking utført i soverom bak dusj.

Ikke påvist unormale fuktverdier på kontrollert område. 6,7 vektprosent

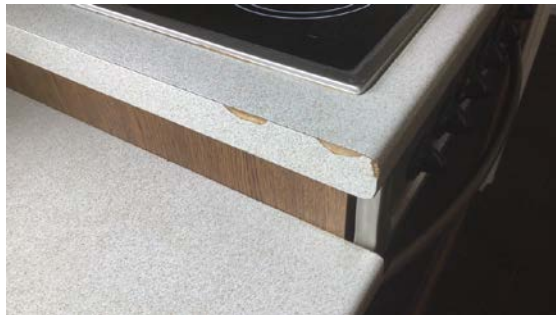
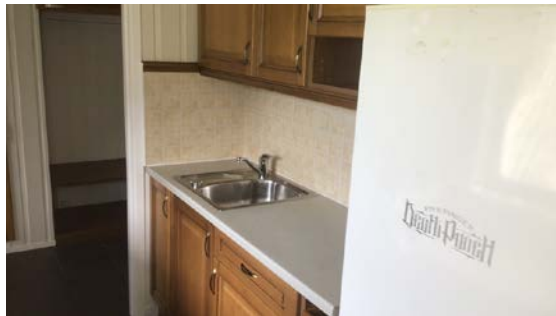
Innredning med profilerte fronter og laminerte benkeplater.  
Integrert med komfyr, platetopp med fliser over kjøkkenbenk  
Laminat på gulv og malte panel på vegger.  
Det ble ikke registrert lekkasjevarsler og komfyrvakt på kjøkkenet.  
Kjøkkenet har normal slitasje alder tatt i betrakt

- Det er påvist skader på overflater/kjøkkeninnredning utover normal slitasjegrad.
- Det er avvik:

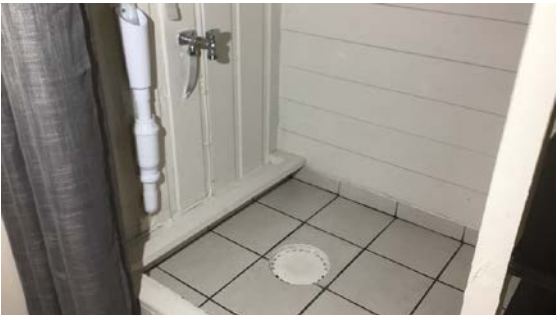
Plass til vaskemaskin med opplegg for vaskemaskin med fliser i gulv med sluk
