Tilstandsrapport

Tomannsbolig

Barkaldvegen 14, 7710 SPARBU

Beskrivelse av eiendommen

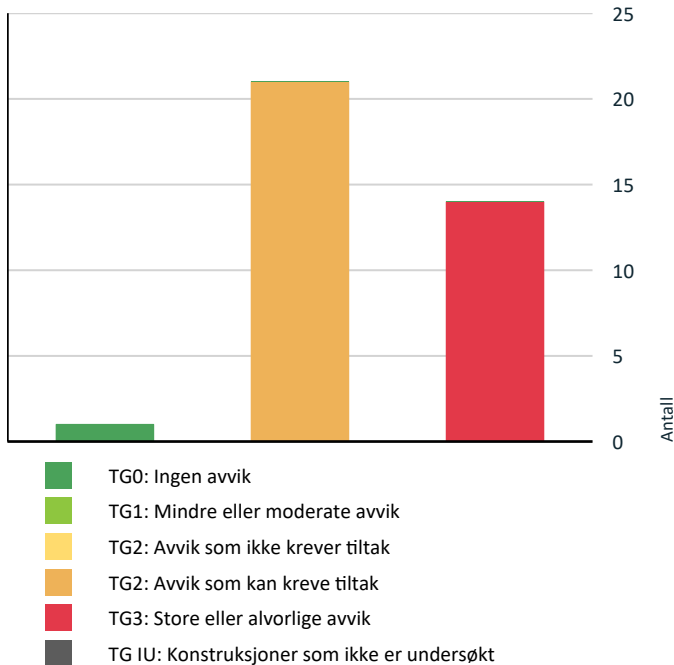
Fordeling av tilstandsgrader

Sammendrag av boligens tilstand
