# Tilstandsrapport

Andelsleilighet

Ammerudveien 23, 0958 OSLO

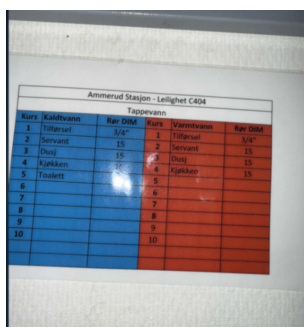
Rørføringer og rørenes tilstand kan være vanskelig å gi en fullstendig vurdering av da disse for det meste ligger skjult i boligens vegger og konstruksjoner eller er innkasset.

Takstmann er ikke godkjent innenfor området VVS, det anbefales derfor å få en autorisert rørlegger til å gjennomgå anlegget dersom dette er ønskelig. Anlegget er kun visuelt besiktiget da dette krever spesielt utstyr og kompetanse. Røranlegget innbygd i konstruksjonen er ikke vurdert. Alder, fortetting og brudd kan være risikomomenter i et hvert anlegg.

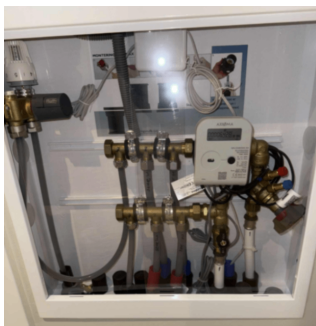
Radiator i stue og soverom.

Takstmann er ikke godkjent innenfor området VVS, det anbefales derfor å få en autorisert rørlegger til å gjennomgå anlegget dersom dette er ønskelig. Anlegget er kun visuelt besiktiget da dette krever spesielt utstyr og kompetanse. Røranlegget innbygd i konstruksjonen er ikke vurdert. Alder, fortetting og brudd kan være risikomomenter i et hvert anlegg
