Stangsgate 8, 3916 PORSGRUNN

**Lekker murvilla beliggende meget sentralt - Innrammet og skjermet tomt - Totaloppusset bad(2025). Gåavstand til alt!**

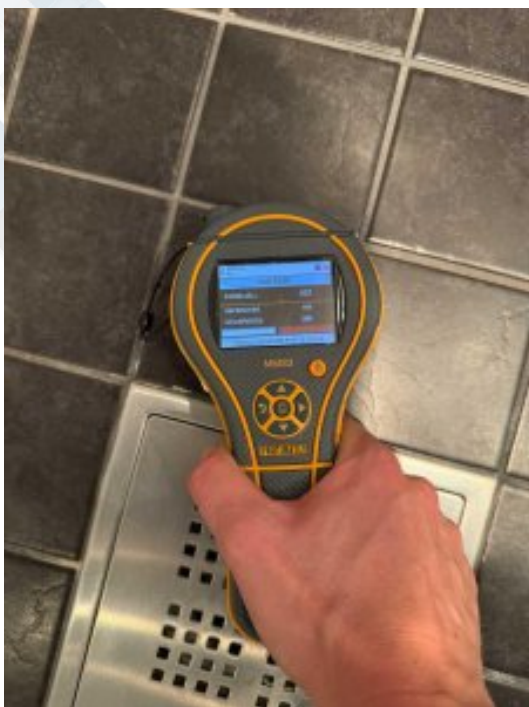
Det var ikke mulig å utføre hullboring i tilstøtende vegger, da disse er oppført i betong. Det ble derfor gjennomført overflatesøk, hvor det ble registrert forhøyede fuktverdier i dusjsonen.

**Merknader:** Forventet levetid på membran er 20 år.

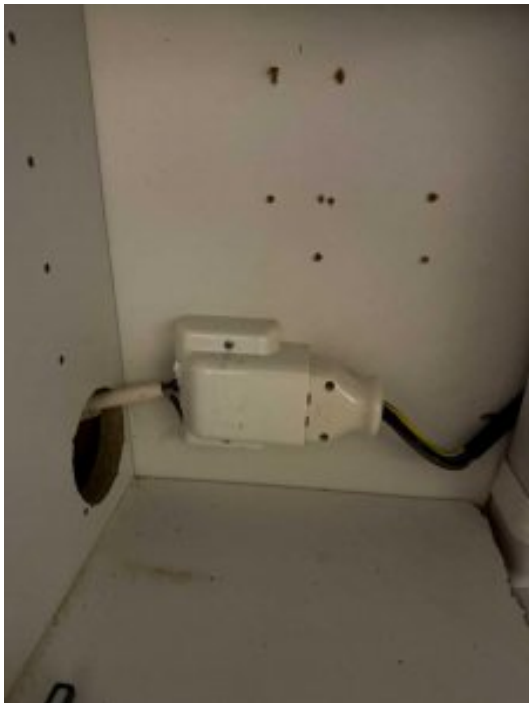
Innredningen har normal bruksslitasje, og det må påregnes utskiftning av enkelte elementer. Vanntrykk og avrenning fra vannkran er tilfredsstillende. Stikkontakt til induksjonstopp er i dårlig stand og bør utbedres. Ventilator med kullfilter tilfredsstillende ikke krav til ventilasjon, men det bemerkes at avtrekk til friluft ikke er mulig.
