# Tilstandsrapport

Fritidsbolig

Henningvatnet 28, 7711 STEINKJER

gnr. 480, bnr. 1, fnr. 43

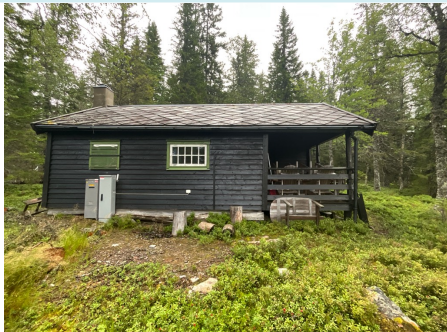
## FRITIDSBOLIG

Ukjent byggeår. Tilbygget i 1985.
