Kvartshøgda 1, 7509 STJØRDAL

**Pent enderekkehus med gode  
solforhold | 3 soverom | Garasje |  
Flere fine, solrike uteplasser**

**Salgsobjekt:** Rekkehus  
**Eierform:** Eiet  
**Byggeår:** 1989  
**P-rom/BRA** 83/105 kvm  
**Tomtstr.:** 209.2 m<sup>2</sup>  
**Soverom:** 3  
**Antall rom:** 2  
**Gnr./bnr.** Gnr. 94, bnr. 304  
**Oppdragsnr.:** 1704250036

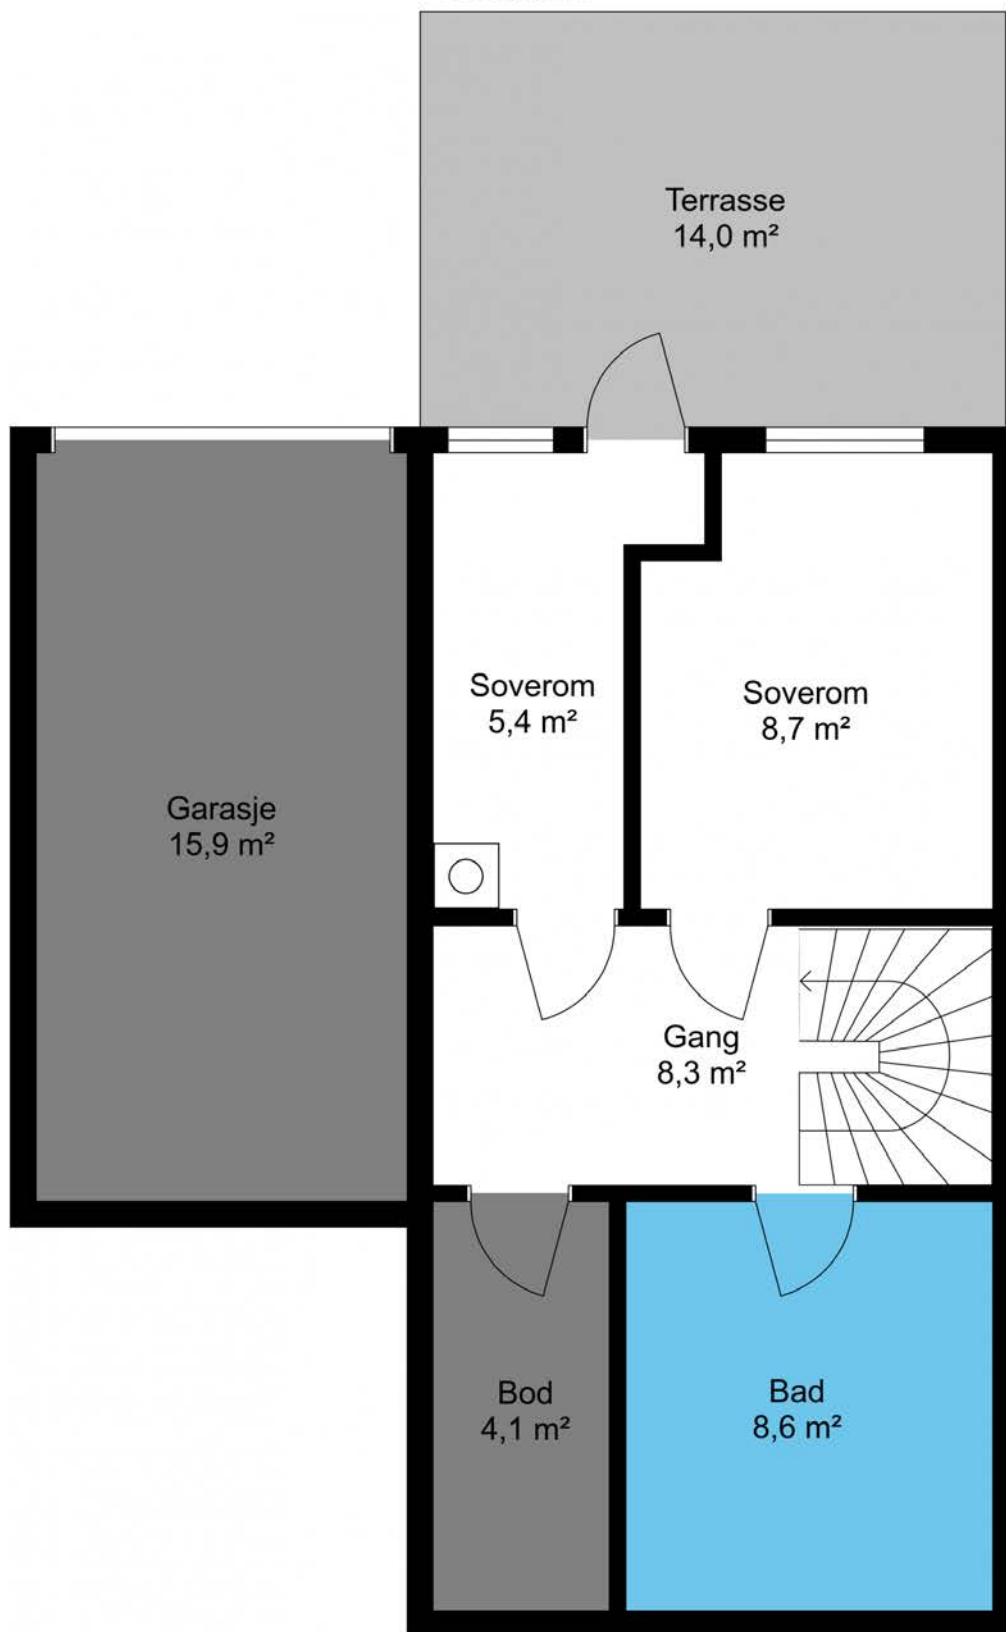
## Sokkel

Planskisse utarbeidet av Lyngmo Eiendom og Takst.

Boenhetens BRA inneholder også areal for innvendige vegger og vil alltid være større enn summen av rommenes areal.

Rom under terreng: Sokkel har vegger mot grunnen som er utforet og kledd på innsiden. Det gjøres oppmerksom på at utforede og kledde vegger mot grunnen i eldre bygg er å anse som en risikokonstruksjon med fare for magasinerings av fukt inne i veggen ved en eventuell utilsiktet fukttilgang og det anbefales og la grunnmur få stå fritt eksponert samt sørge for god ventilerings.

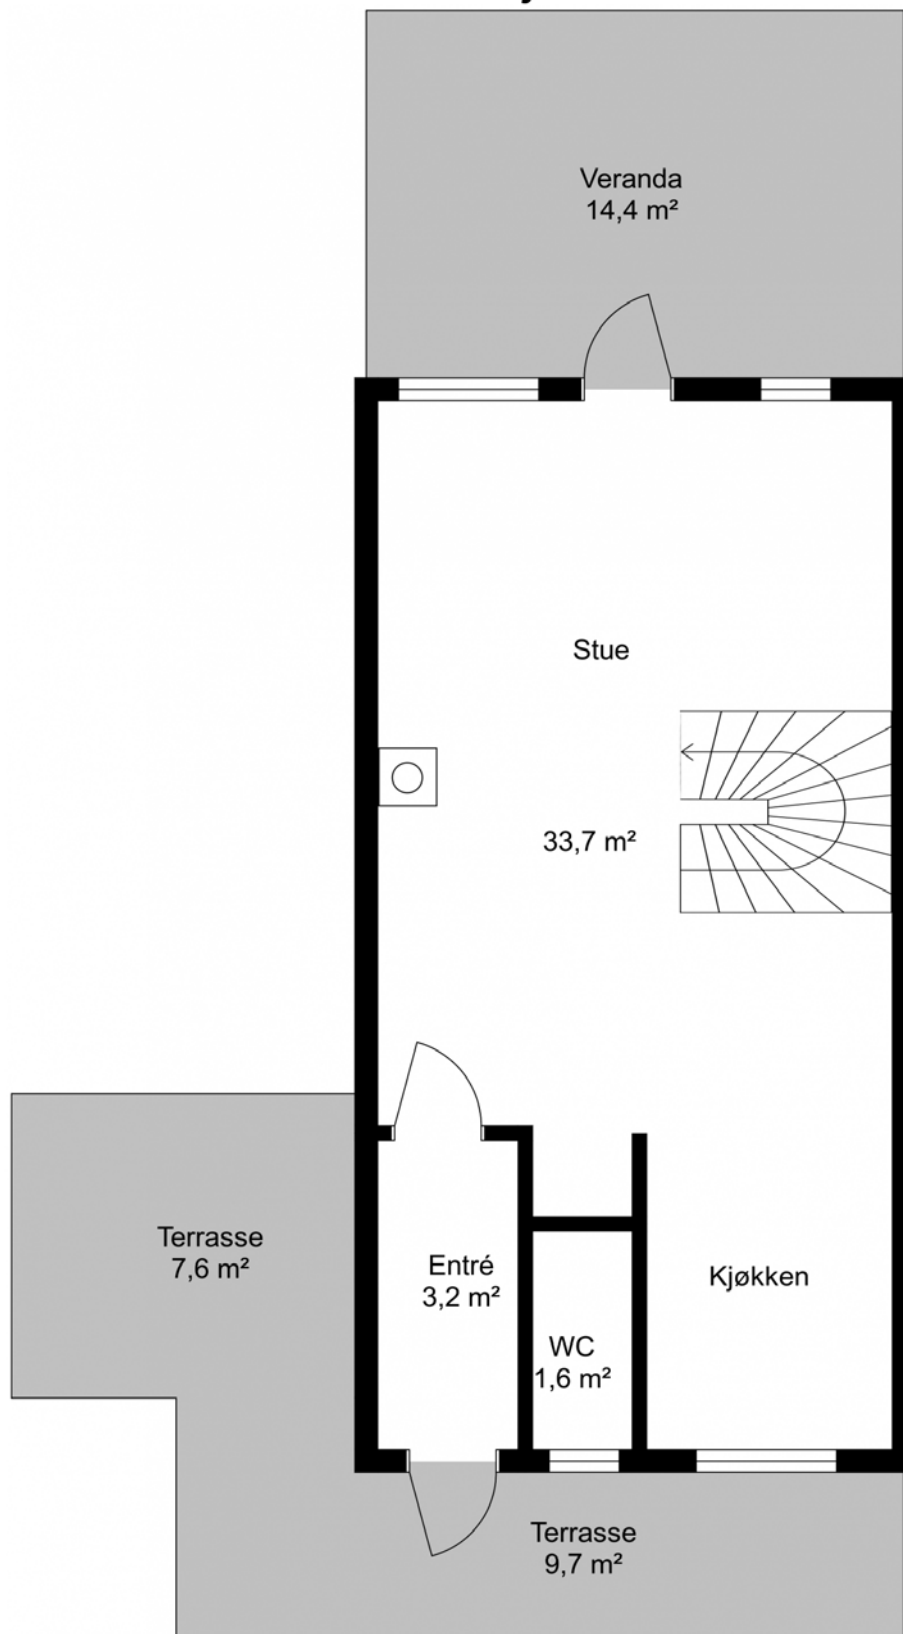
## 1. Etasje

Planskisse utarbeidet av Lyngmo Eiendom og Takst.

Boenhetens BRA inneholder også areal for innvendige vegger og vil alltid være større enn summen av rommenes areal.

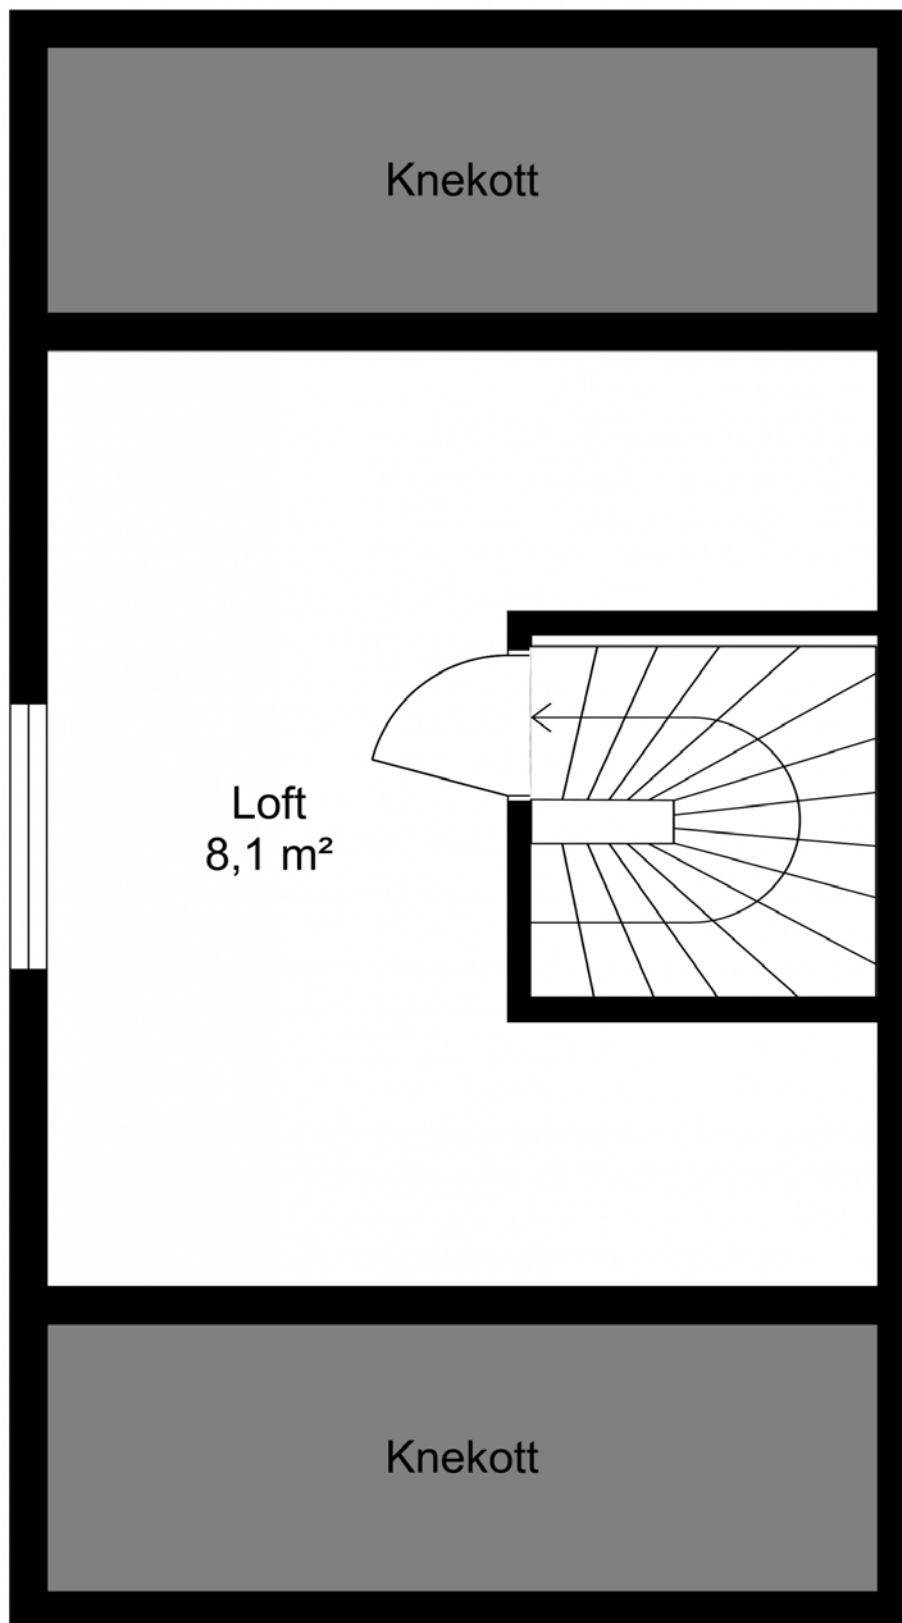
## Loft

Planskisse utarbeidet av Lyngmo Eiendom og Takst.

Boenhetens BRA inneholder også areal for innvendige vegger og vil alltid være større enn summen av rommenes areal.
