# Tilstandsrapport

Rekkehus

Kantstien 2F, 7970 KOLVEREID

Autorisert foretak: Takst-Forum Trøndelag AS

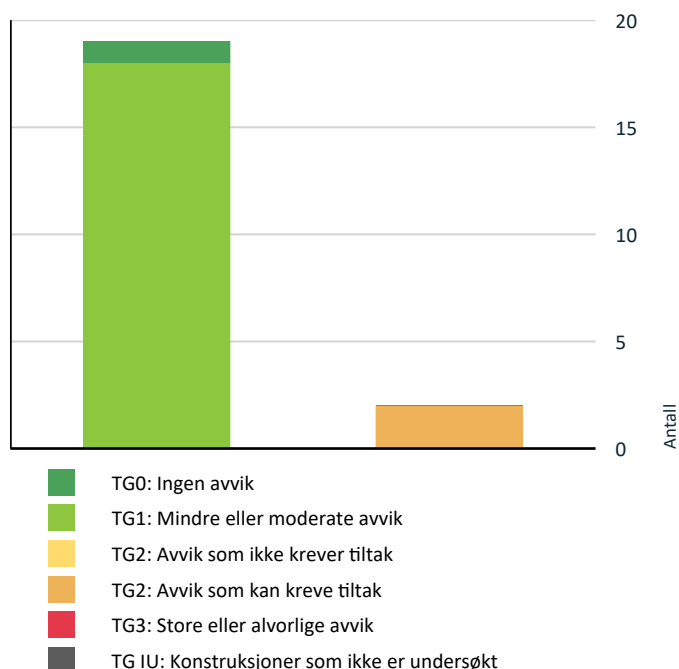
## Fordeling av tilstandsgrader

Vil du vite mer om tilstandsgrader? Se side 4.
