# Tilstandsrapport

📍 Badstustredet 7 Snr 2., 5016 BERGEN

# gnr. 166, bnr. 886

Areal (BRA): Leilighet 93 m<sup>2</sup>

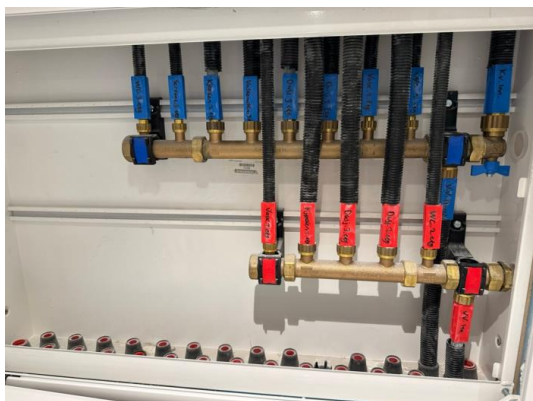
Plastrør (rør i rør) med fordelerskap.

Vannrør er bare kontrollert i den aktuelle leiligheten. Felles rør, stigeledninger mm. er ikke kontrollert. Lukket anlegg utover vannfordelerskap.

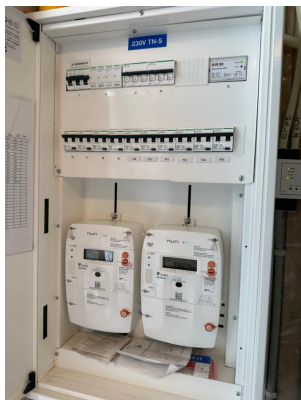
**Pga. det ikke foreligger el-tilsynsrapport de siste 5 år eller samsvarserklæring for hele el-anlegget anbefales en el-kontroll.**
