Steinhammerveien 10F, 1177 OSLO

**Selveierleilighet over 2 plan med  
svært god og familievennelig  
beliggenhet**

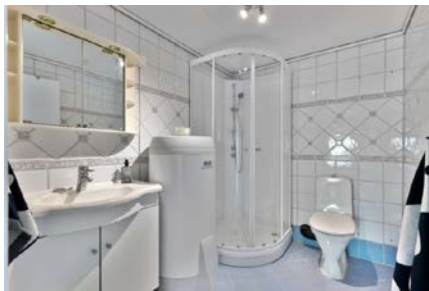
## LOFT > BAD

### TG 2 Tilliggende konstruksjoner våtrom

Det var utslag ved bruk av fuktindikator på gulvflatene ved dusjkabinett og sluk.

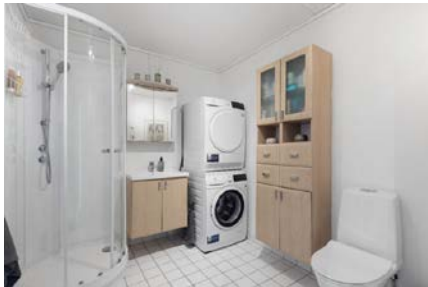
## 2. ETASJE > BAD

### Tilliggende konstruksjoner våtrom

Det var utslag ved bruk av fuktindikator på gulvflatene ved dusjkabinett og sluk.

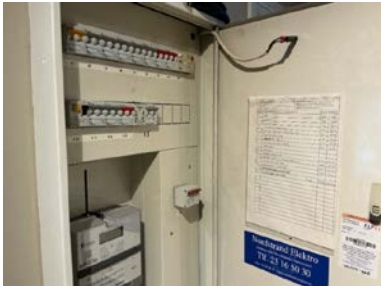
Automatsikringer i sikringskap plassert i gang.
