Rognstigen 4, 2849 KAPP

**Innholdsrik enebolig med nydelig beliggenhet på Kapp - formidabel utsikt over Mjøsa - flotte uteplasser - garasje.**

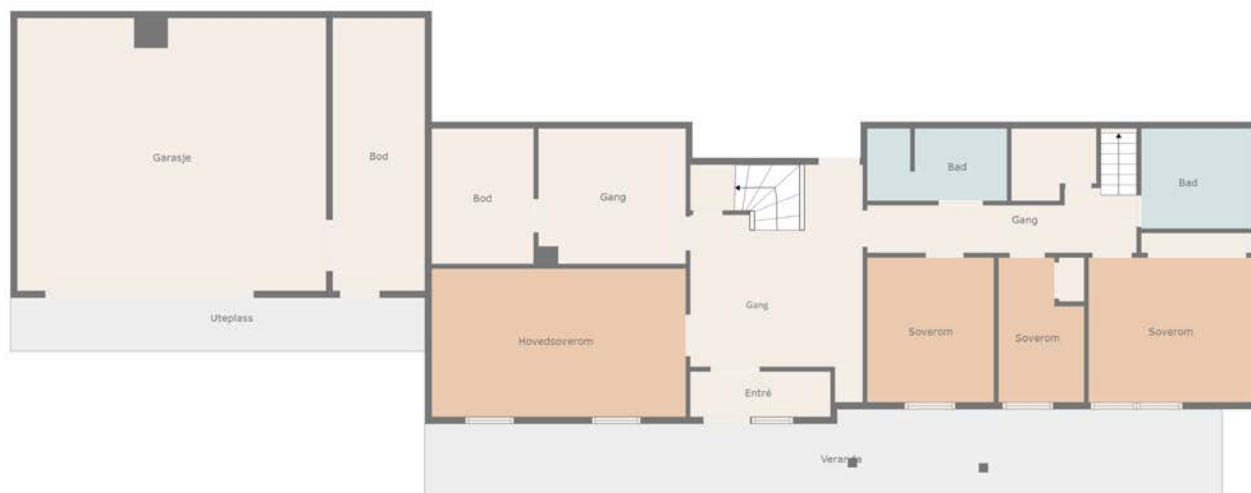
Plantegningen er ikke i målestokk og avvik kan forekomme.  
Megler/selger tar ikke ansvar for evt. feil.

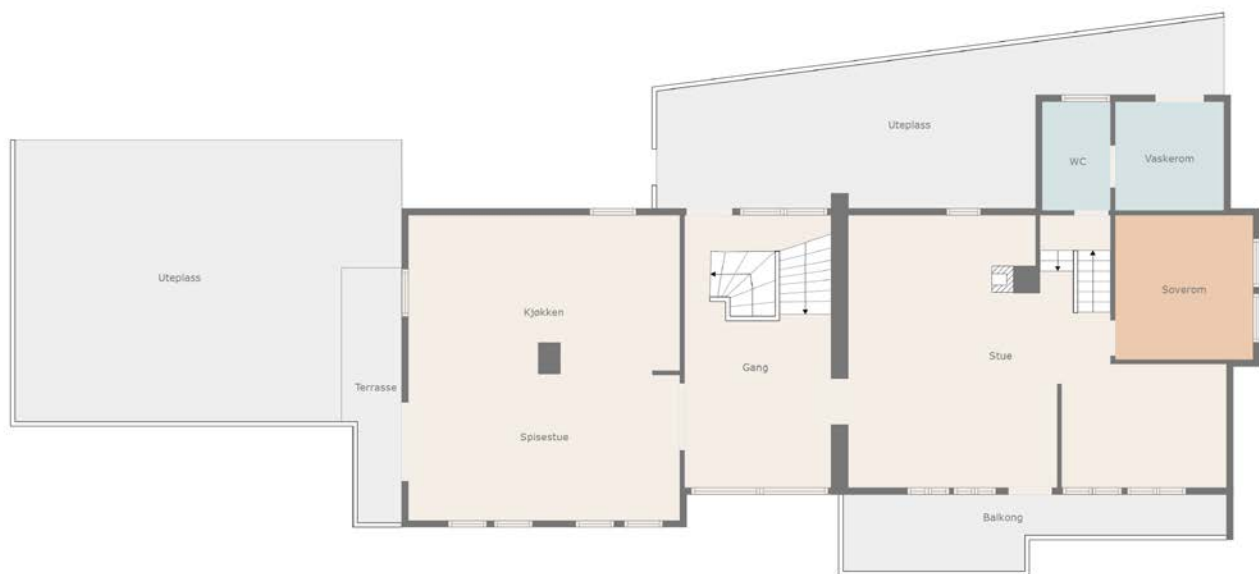
Plantegningen er ikke i målestokk og avvik kan forekomme.  
Megler/selger tar ikke ansvar for evt. feil.

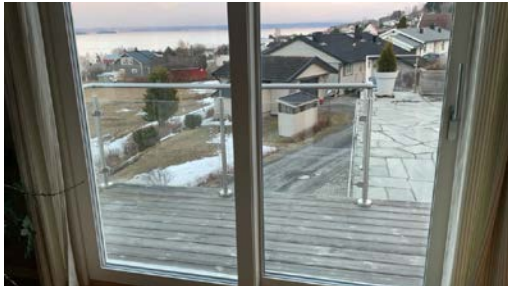
## TG 2 Balkonger, terrasser og rom under balkonger

Veranda med utgang fra stue. Konstruksjoner, overflater, rekkverk og håndlist i treverk.

Nærmere undersøkelser anbefales. Vedlikehold og evt. lokale utbedringer må påregnes.

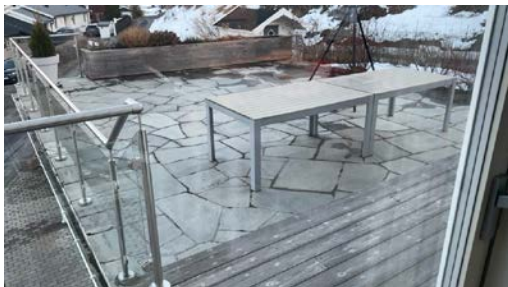
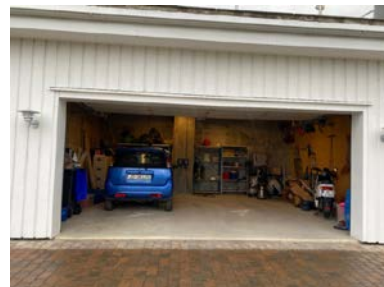
## TG 2 Utvendige trapper

Utvendige trapper i bygget i stein/heller, og betong.

Rekkverk bør monteres.

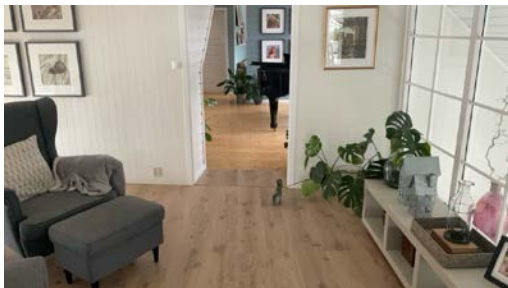
### TG 2 Etasjeskille/gulv mot grunn

- Det er målt høydeforskjell på mellom 15-30 mm gjennom hele rommet. Tilstandsgrad 2 gis med bakgrunn i standardens krav til godkjente måleavvik.

Skjevheter i etasjeskiller er helt normalt tatt byggeår i betraktning. Ingen umiddelbare tiltak må påregnes.

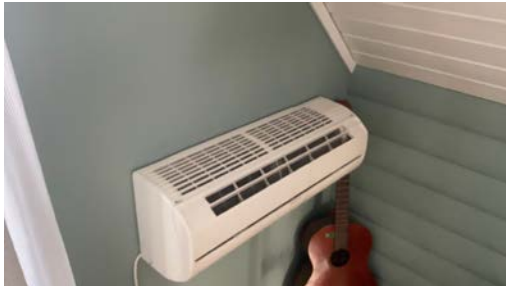
Varmepumpe luft/luft er montert i trapperom.

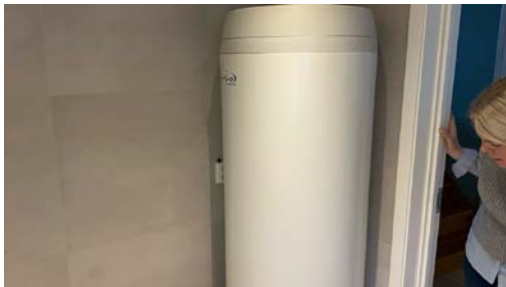
## ! TG 1 Varmtvannstank

Varmtvannsbereider på ca. 300 liter. Bereider er plassert på vaskerom.

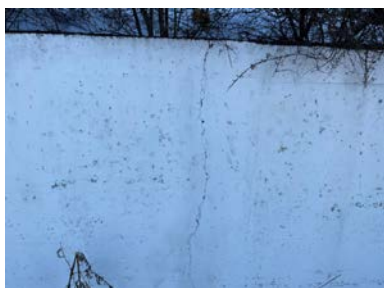
## TG 2 Forstøtningsmurer

Støttemur i betong mot skole fra 2008. Det er observert riss/sprekddannelse.  
Støttemur i blokker mot hovedinngang fra 2014.  
Støttemur i blokker bak huset fra 2020.  
Opplyst av eier.

Det er registrert riss og sprekker.

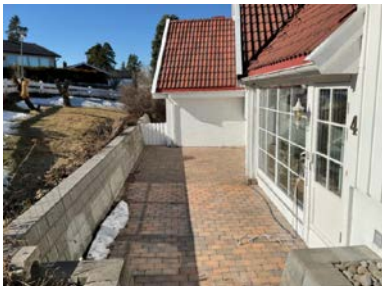
## TG 2 Terrengforhold

Stedvis fall på terreng mot bygning. Dette er avvik fra dagens krav. Anbefalt fall på terreng er 1:50, 3 m fra fundamentene. (Det vil si jevnt fall på minimum 60 mm, 3 m fra fundamentene).

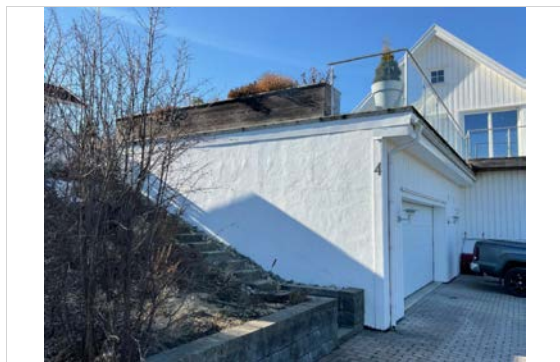
Garasje/uthus oppsatt på støpt plate må mark. Vegger er over bakken utført i mur, utvendig malt mur. Mønet skråtak i trekonstruksjoner. Tettesjikt var ikke tilgjengelig for inspeksjon. Eier opplyste om at det var en mindre lekkasje mellom verandaen over, og garasjen, som medførte at det kunne dryppe litt van inn i garasjen. Det er Leddport til garasjen, og dør inn til bodrom. Garasje, uthus o.l. er ikke teknisk vurdert på linje med bolighuset. Tilstandsgrad er derfor ikke angitt. Nærmere undersøkelser anbefales.
