**Enebolig med dobbelgarasje,  
nyoppusset stue, kjøkken og TV  
stue**

# Enebolig med dobbelgarasje, nyoppusset stue, kjøkken og TV stue

# Tilstandsrapport

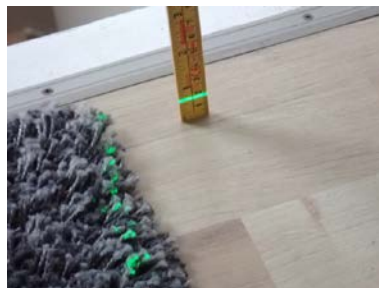
## TG IU Kryp Kjeller

Bygningen har krypkjeller under trebjelkelag og stubbegulv.

Krypkjellere er å betegne som en risikokonstruksjon med erfaringsmessig høy skadefrekvens. Det er ikke adgang til konstruksjonen, noe som anbefales etablert for forsvarlig kontroll.

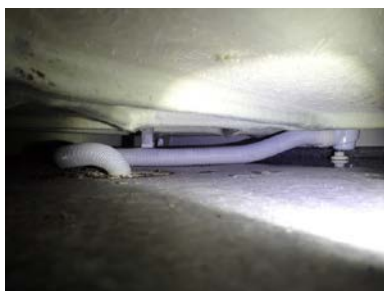
Ved inspeksjon av sluk registreres det at gulvbelegget er klemt til sluket med slukets klemring.

Ingen symptom på skader er registrert på befaringdagen.

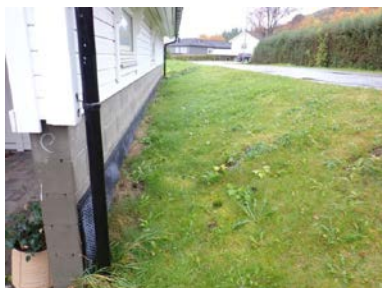
## 1 TG 1 Utvendige vann- og avløpsledninger

Utvendige avløpsrør er av ukjent alder og består av plast. Boligen er tilkoblet offentlig avløp via private stikkledninger.  
Utvendige vannledninger er av ukjent alder og består av plast. Boligen er tilkoblet offentlig vannforsyning via private stikkledninger.
