Smimovegen 54, 7822 BANGSUND

**Bangsund - Enebolig med 4 stk.  
soverom og garasje. Sentralt med  
kort veg til skole, barnehage,  
butikk og idrettsanlegg**

# Enebolig 4 stk. soverom Garasje Nært skole og nærbutikk

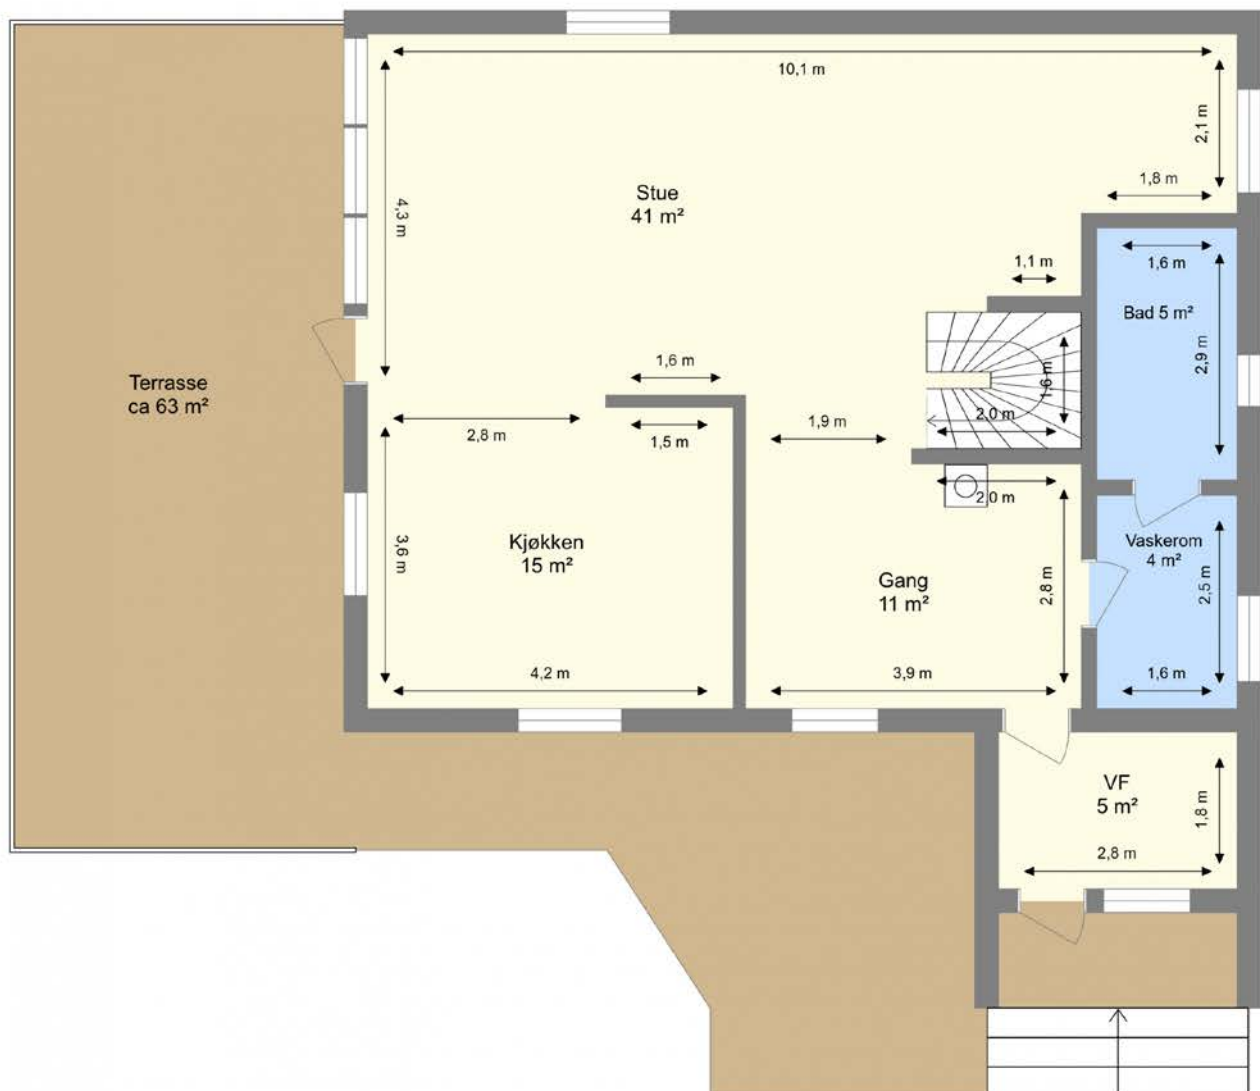
## 1. Etasje

Bruksarealet inkluderer innvendige vegger og er større enn summen av rommenes gulvareal.  
Planskissen er en illustrasjon over rominndelingen, og er ikke i målestokk. Mindre avvik kan forekomme.
