# Tilstandsrapport

Andelsleilighet

Conradis gate 8 A, 0559 OSLO

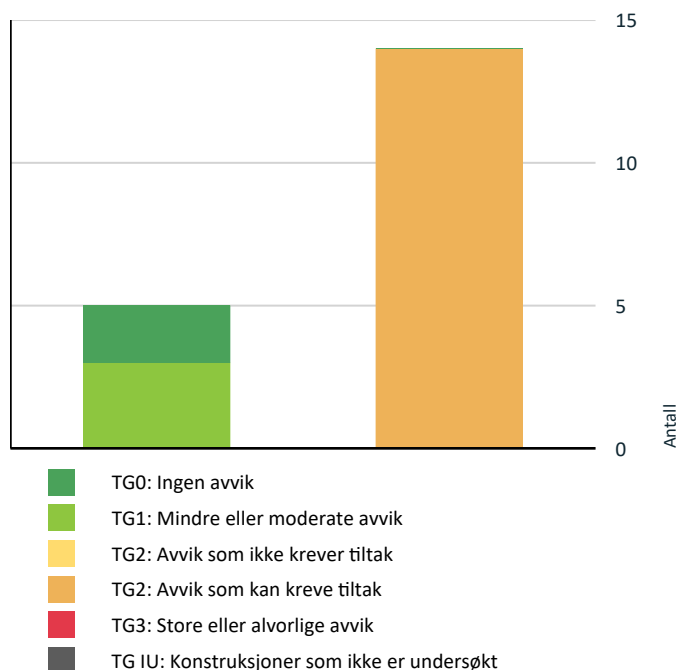
## Fordeling av tilstandsgrader

Vil du vite mer om tilstandsgrader? Se side 4.
