Storbråtagutua 3 og 16, 2080 EIDSVOLL

**Småbruk med 2 to bolighus- låve/  
uthus/garasje og hønsehus i  
solrike omgivelser. Nydelig  
eiendom med mange muligheter!**

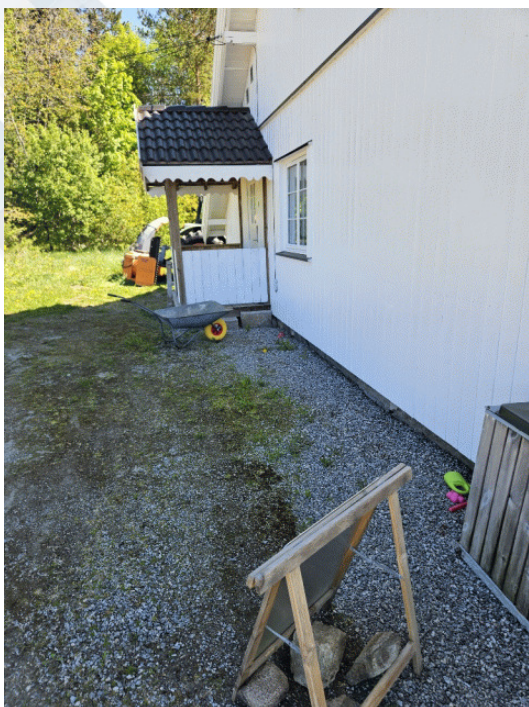
Det er noe sprekk på grunnmur på gavelside, TG2 men ellers fremstår grunnmur i normalt grei stand.

Vurderingen er foretatt med utgangspunkt i boligens etableringsår og man skal være oppmerksom på at de drenende massene/dreneringen er en bygningsdel som har en naturlig aldersmessig slitasje med en normal levetid. Det er en begrensning at selve dreneringen ligger under bakkenivå og ikke er tilgjengelig for inspeksjon. På boliger av denne alder må det påregnes fare for noe fuktighet i grunnmur, dette fordi datidens byggeskikk ikke ble utført med tilfredsstillende fuktsikring, ved bruk av knotteplast og drencrør, lik dagens byggeskikk tilsier. TG2

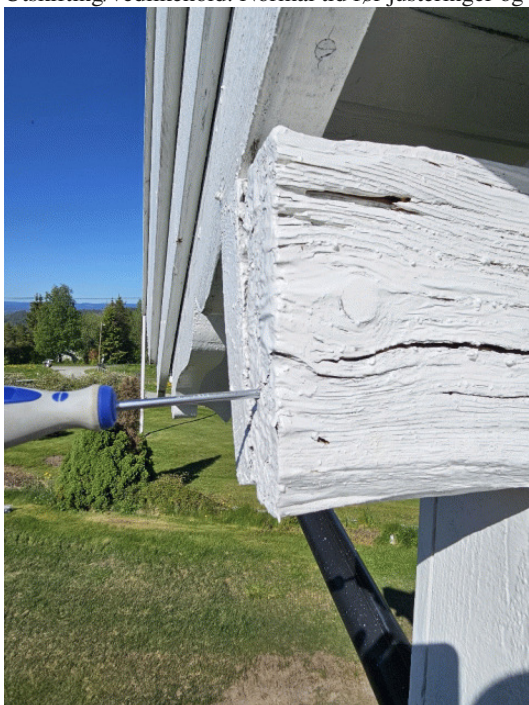
Saltak tekket med takstein fra 1997 i følge tidligere verditakst.  
 Befaring ble utført fra bakkeplan og fra innvendig i loftetasjen.  
 Det ble avdekket noe nedbøyninger ved mønepanne. TG2 Avviket kan være av større omfang og ytterligere undersøkelser må gjøres.  
 Det er noe mose på taksteinen og yttertak har behov for vask. TG2  
 Det mangler noen trinn på takstigen. TG2  
 Det er råteskade på ene del av bjelkelaget på to steder på gavlvegg og noe fukt inntegning i vindskier. TG3

Takrenner og nedløp i sort lakkert stål antatt samme år som taktekingen.  
 Det mangler takrenne på baksiden av boligen. TG3 Det anbefales å få montert i nær fremtid.

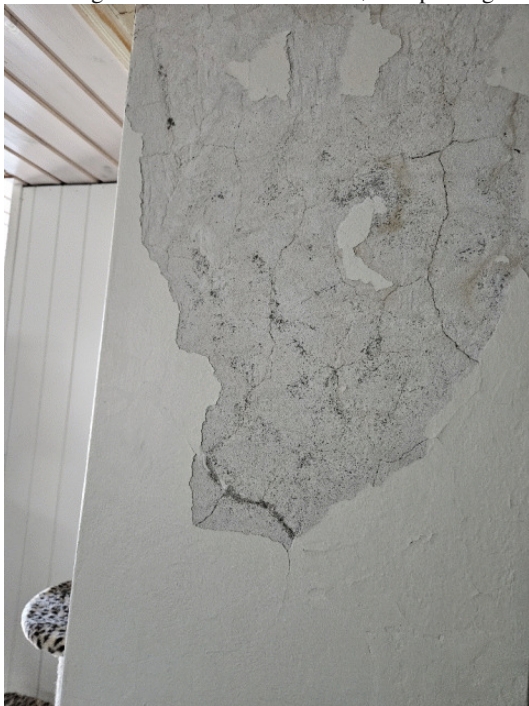
Yttertak tekket med takstein fra 1997 og undertak med pressering og su-plater fra flere årganger.  
 Befaring ble tatt fra bakkeplan og fra vegg Luke til krypeloft.  
 Da undertaket er en lukket konstruksjon var det ikke mulighet å inspisere hele undertaket, kun fra krypeloft.  
 Grunnet skjevheter og synlige nedbøyninger utvendig kan det være store avvik i undertaket som ikke var synlig på befaringsdagen. TG2 Ytterligere undersøkelser må gjøres.

1 stk teglskorstein fra byggeår og 1 stk elementskorstein antatt fra 1992 er kledd med plastbelagt stål over tak.  
 Det er riss og sprekker i brannmur. TG2  
 Det mangler fuger rundt fliser/stien utenpå elementskorstein i tilbygget. TG2
