Storasundgata 101D, 5532 HAUGESUND

**Velholdt atriumshus med attraktiv
beliggenhet | Alt på ett plan |
Garasje | 2 soverom | Fint
uteområde**

Nøkkelinformasjon

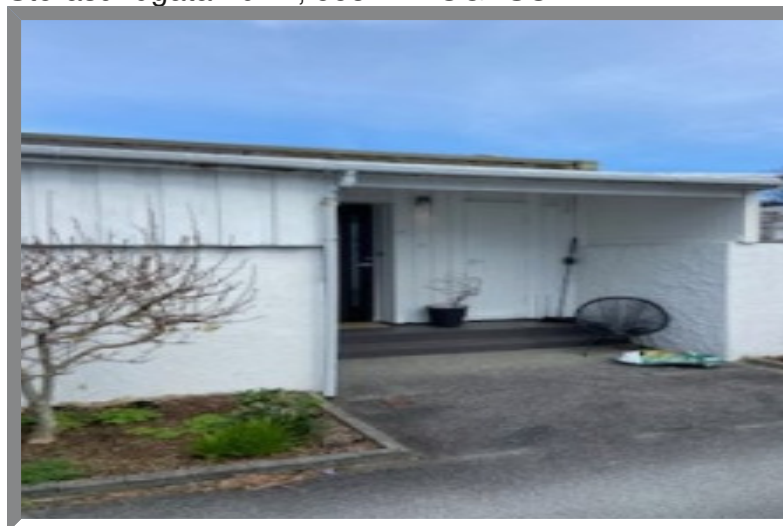
ANTALL TG

BOLIGENS TEKNISKE TILSTAND:

0	TG 0	INGEN AVVIK
3	TG 1	INGEN VESENTLIGE AVVIK
11	TG 2	VESENTLIGE AVVIK
1	TG 3	STORE ELLER ALVORLIGE AVVIK
0	TG iu	IKKE UNDERSØKT
