# Tilstandsrapport

Boligbygg med flere boenheter

Alexander Kiellands gate 12 B, 2000  
LILLESTRØM

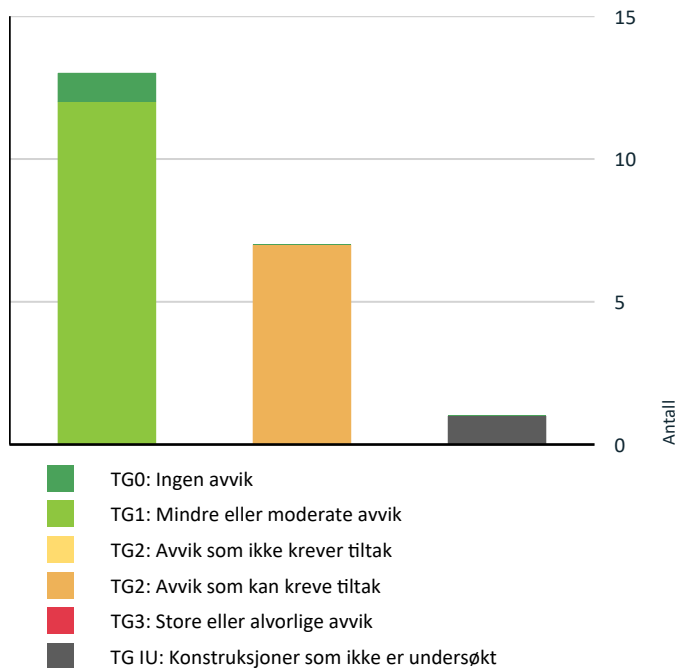
## Fordeling av tilstandsgrader

Vil du vite mer om tilstandsgrader? Se side 4.
