# Åbøbyen

## Sentralt beliggende enebolig - Garasje

Sentrumsnær enebolig innredet over tre plan.

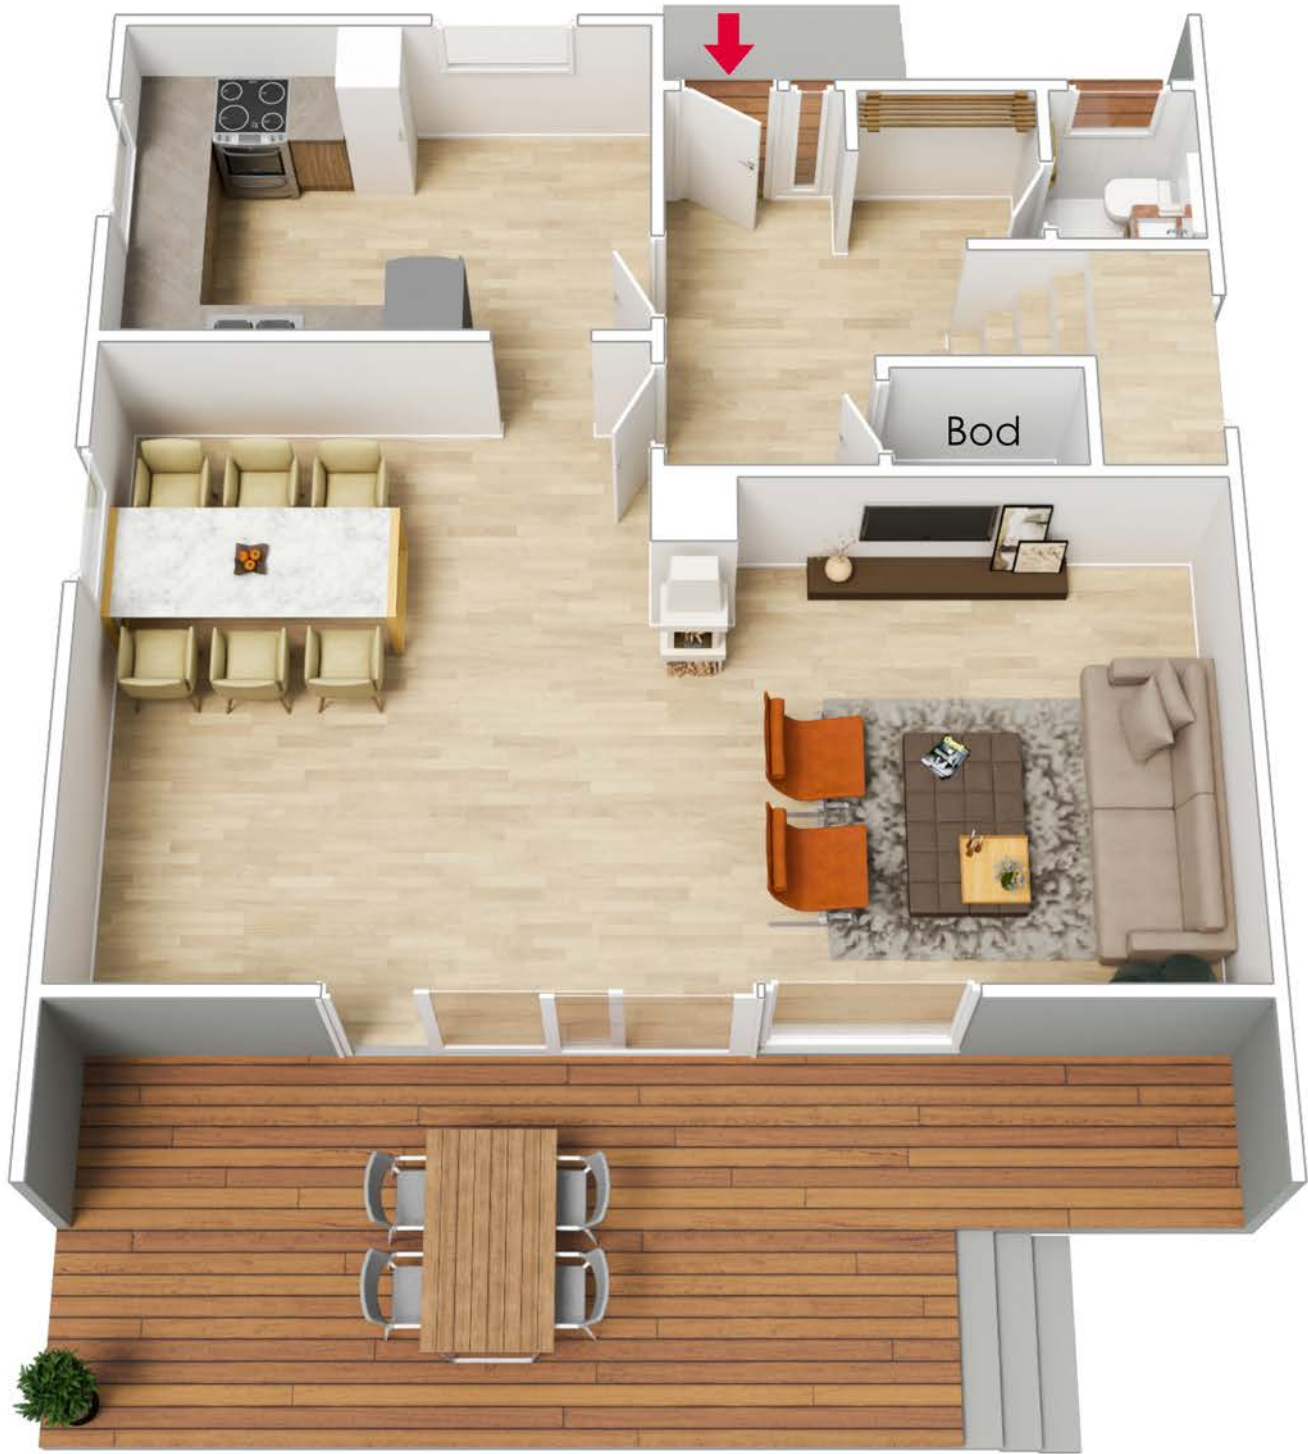
Plan av 1. etasje

3D tegningen er ikke målbar og noen avvik kan forekomme. Innredning og møbler er fiktiv, for å gi en oppfatning av boligens muligheter og er ikke basert på den faktiske innredningen.

1. etasje inneholder gang, kjøkken, stue, toalett og kott. Utgang til terrasse fra stue.

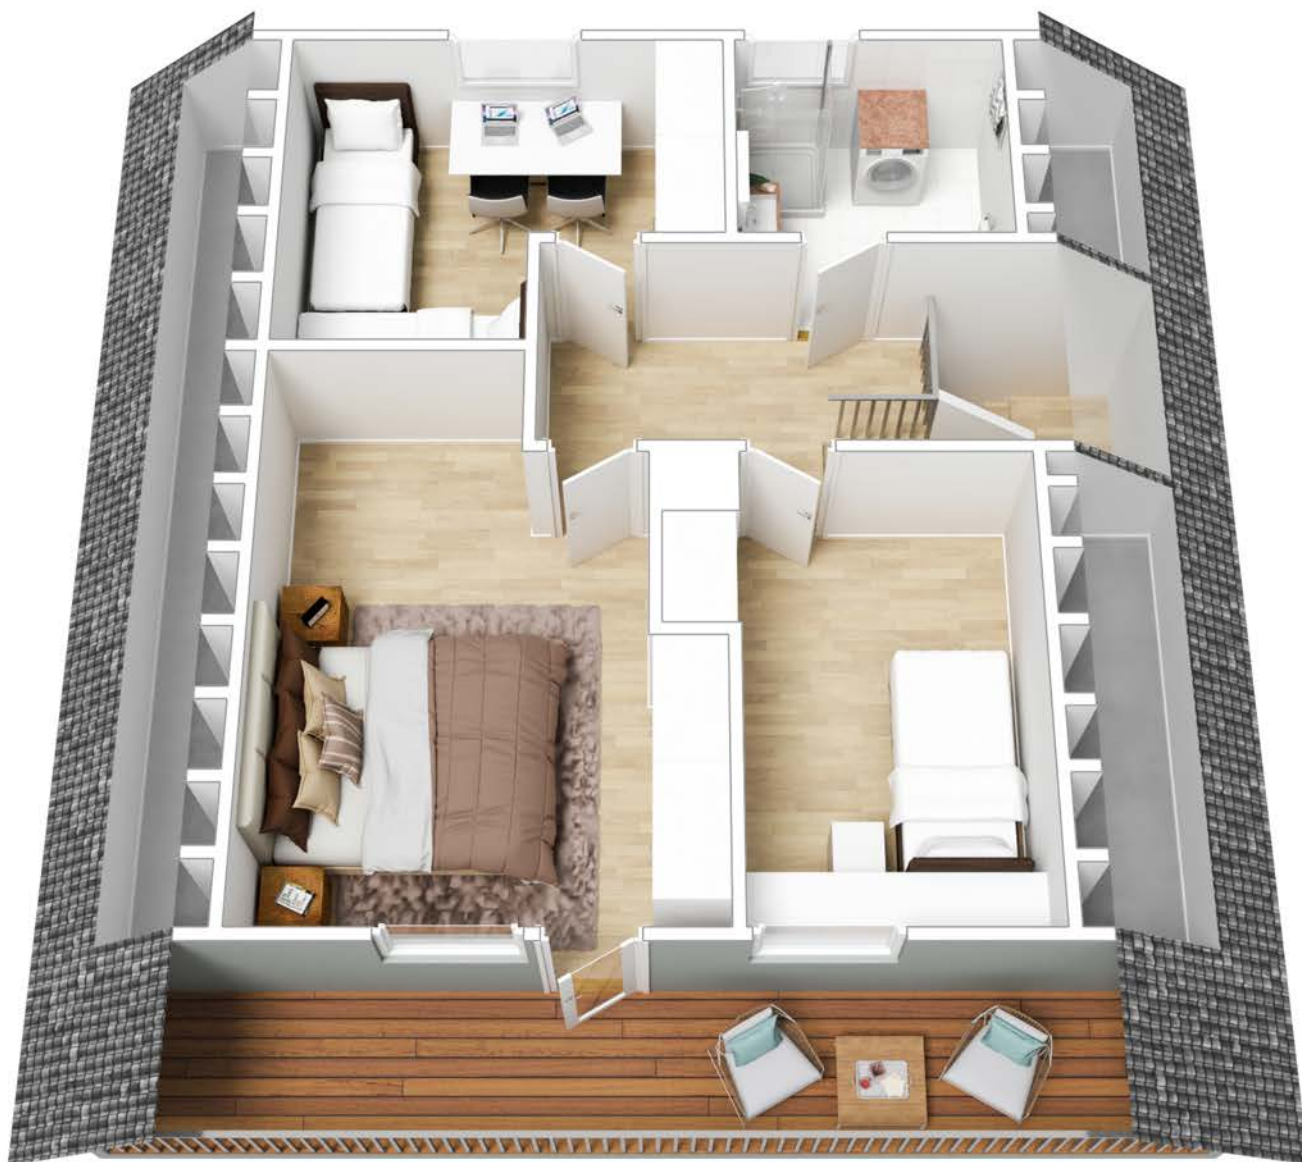
Plan av 2. etasje

3D tegningen er ikke målbar og noen avvik kan forekomme. Innredning og møbler er fiktiv, for å gi en oppfatning av boligens muligheter og er ikke basert på den faktiske innredningen.

2. etasje har tre soverom og bad.

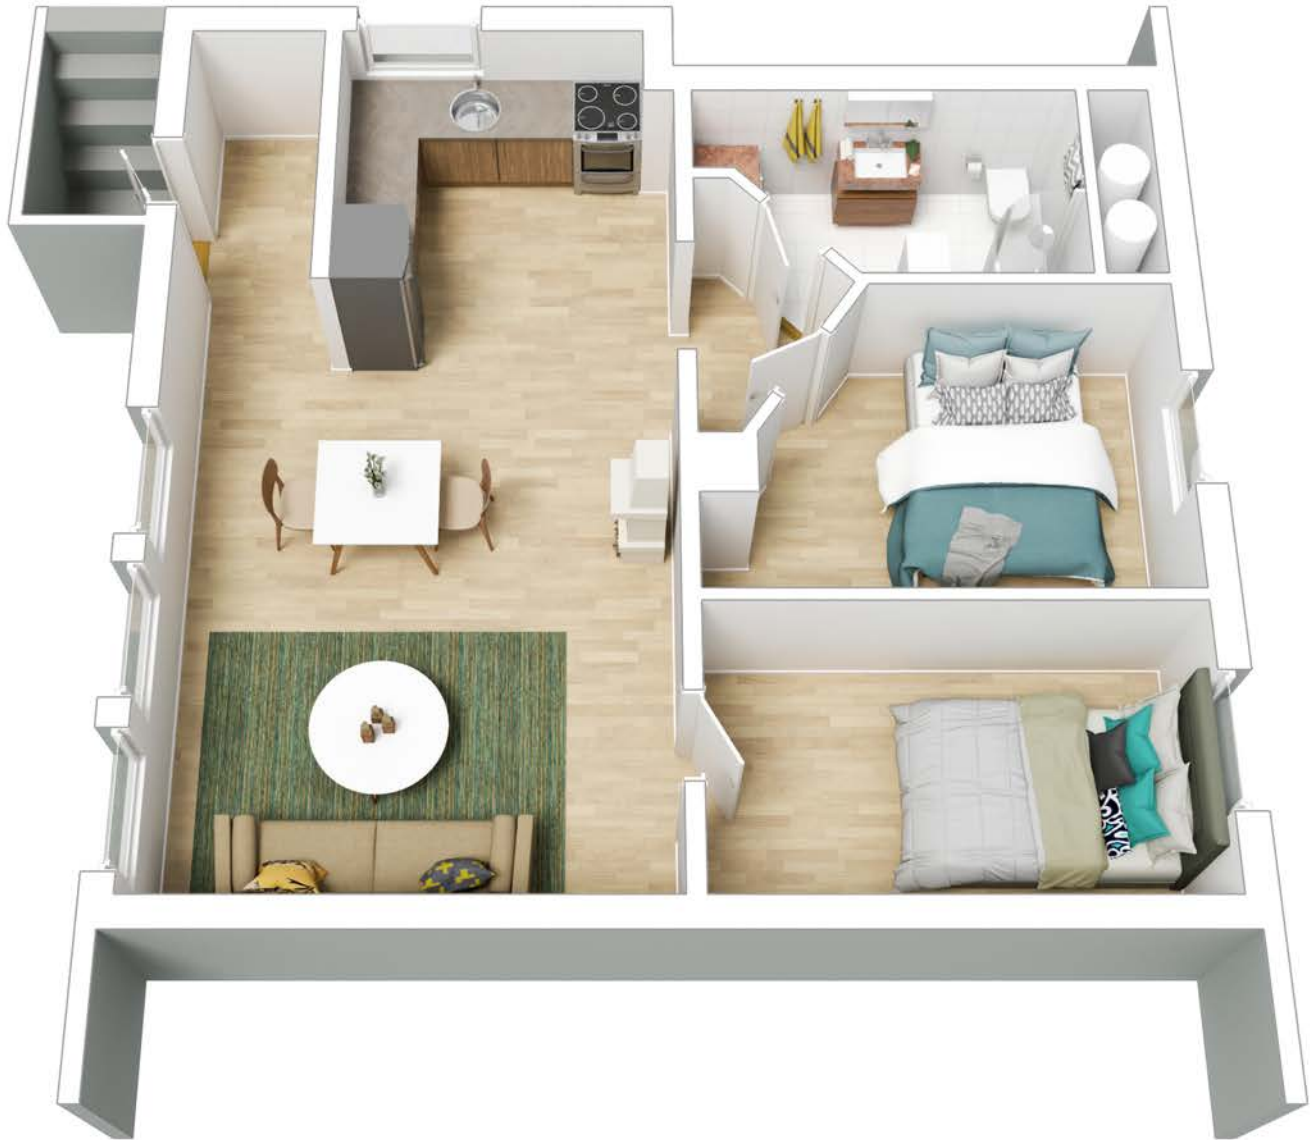
Plan av Kjeller

3D tegningen er ikke målbar og noen avvik kan forekomme. Innredning og møbler er fiktiv, for å gi en oppfatning av boligens muligheter og er ikke basert på den faktiske innredningen.

Kjeller har stue/kjøkken, bad og to soverom\*. Etasjen ble innredet/ ombygd i 2012. Utleid til 30.04 for kr. 6.000 + strøm (Egen strømtavle/ måler). \*I stuen er det godkjente rømningsvindu, men på soverom er vindu for små iht rømning og lyskrav. Det er krav til rømningsveg fra annen hvert rom, derfor er det tillatt med ett soverom, men ikke to. Det er ikke søkt om godkjenning som egen boenhet.
