Forsetbakken 9, 7717 STEINKJER

**Flott familiebolig med en attraktiv  
beliggenhet | Stor tomt på hele 2  
864m<sup>2</sup> | 4 soverom | Garasje og  
gode solforhold**

**Salgsobjekt:** Enebolig  
**Eierform:** Eiet  
**Byggeår:** 1962  
**BRA-i/BRA Total** 127/127 kvm  
**Tomtstr.:** 2865.1 m<sup>2</sup>  
**Soverom:** 4  
**Gnr./bnr.** Gnr. 337, bnr. 20  
**Oppdragsnr.:** 1708250138

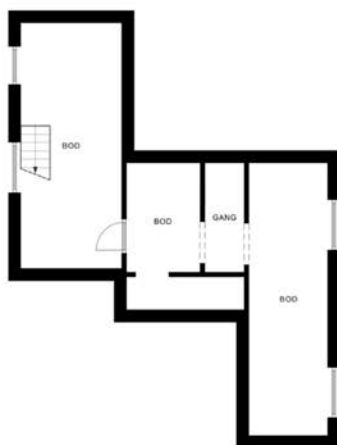
# Plantegning

Plantegningen er ikke målbar, og noe avvik kan forekomme. Megler/selger tar ikke ansvar for ev. feil.  
Innredning og faste installasjoner kan avvike fra den faktiske innredningen.

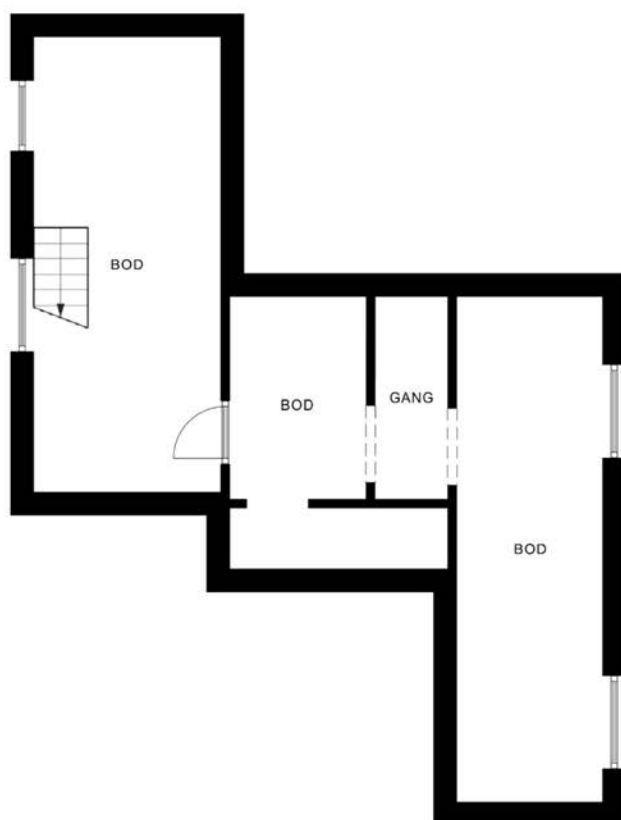
# Plantegning

Plantegningen er ikke målbar, og noe avvik kan forekomme. Megler/selger tar ikke ansvar for ev. feil.  
Innredning og faste installasjoner kan avvike fra den faktiske innredningen.

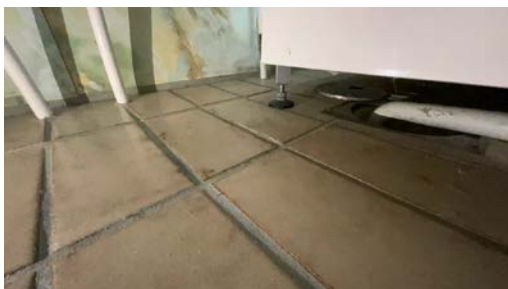
## 1. ETASJE > BAD

- Når sluket har begrenset tilgang, er det vanskelig å rengjøre sluket og å inspisere den for å oppdage skader i membranen/fuger rundt sluket, som er avgjørende for å forhindre lekkasjer.
- Overvåk tilstanden jevnlig. For å få tilstandsgrad 0 eller 1 må slukløsningen skiftes ut og sannsynligvis må også membransjiktet skiftes/utbedres. Det er imidlertid vanskelig å si noe om tidspunktet for når dette er nødvendig.
- Det må gjøres nærmere undersøkelser. Manglende membran/tettesjikt medfører risiko for lekkasjer og fukt i konstruksjonen.
- Det må foretas utbedring for å unngå fuktskader i konstruksjonen.
- Det er viktig å merke seg at levetiden til en membran varierer basert på kvalitet, installasjon og bruk. Eldre membraner kan bli sprø og sprekke opp, noe som fører til at de mister sin vanntettende funksjon. Dette kan resultere i vannlekkasjer gjennom vegger og gulv og fuktskader.

Fortsatt bruk av dusjkabinett anbefales til rommet eventuelt er oppgradert.
