Bostadlandet 13, 7760 SNÅSA

**Snåsa/Viosen - Enebolig i  
vannkanten av Snåsavatnet med 3  
boenheter. Uthus.  
Renoveringsbehov.**

**Salgsobjekt:** Enebolig  
**Eierform:** Eiet  
**Byggeår:** 1947  
**BRA-i/BRA Total** 319/365 kvm  
**Tomtstr.:** 1542.2 m<sup>2</sup>  
**Soverom:** 3  
**Gnr./bnr.** Gnr. 50, bnr. 89  
Gnr. 50, bnr. 45  
Gnr. 50, bnr. 107  
Gnr. 50, bnr. 108  
**Oppdragsnr.:** 1708250099

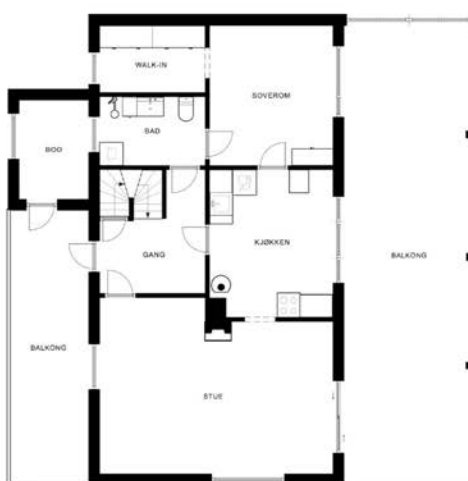
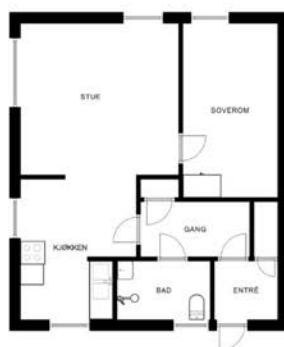
# Plantegning

Plantegningen er ikke målbar, og noe avvik kan forekomme. Megler/selger tar ikke ansvar for ev. feil.  
Innredning og faste installasjoner kan avvike fra den faktiske innredningen.

Plantegningen er ikke i målestokk og noe avvik kan forekomme.  
Megler/selger tar ikke ansvar for evt. feil.

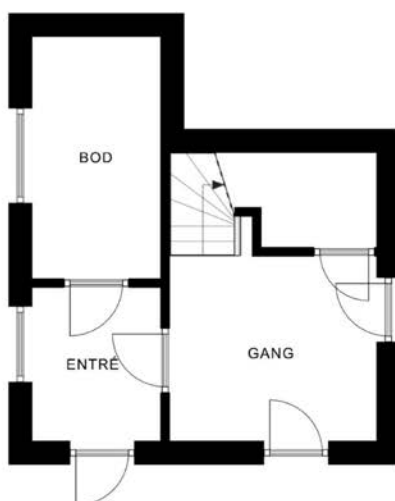
# Plantegning

Plantegningen er ikke målbar, og noe avvik kan forekomme. Megler/selger tar ikke ansvar for ev. feil.  
Innredning og faste installasjoner kan avvike fra den faktiske innredningen.

Plantegningen er ikke i målestokk og noe avvik kan forekomme.  
Megler/selger tar ikke ansvar for evt. feil.

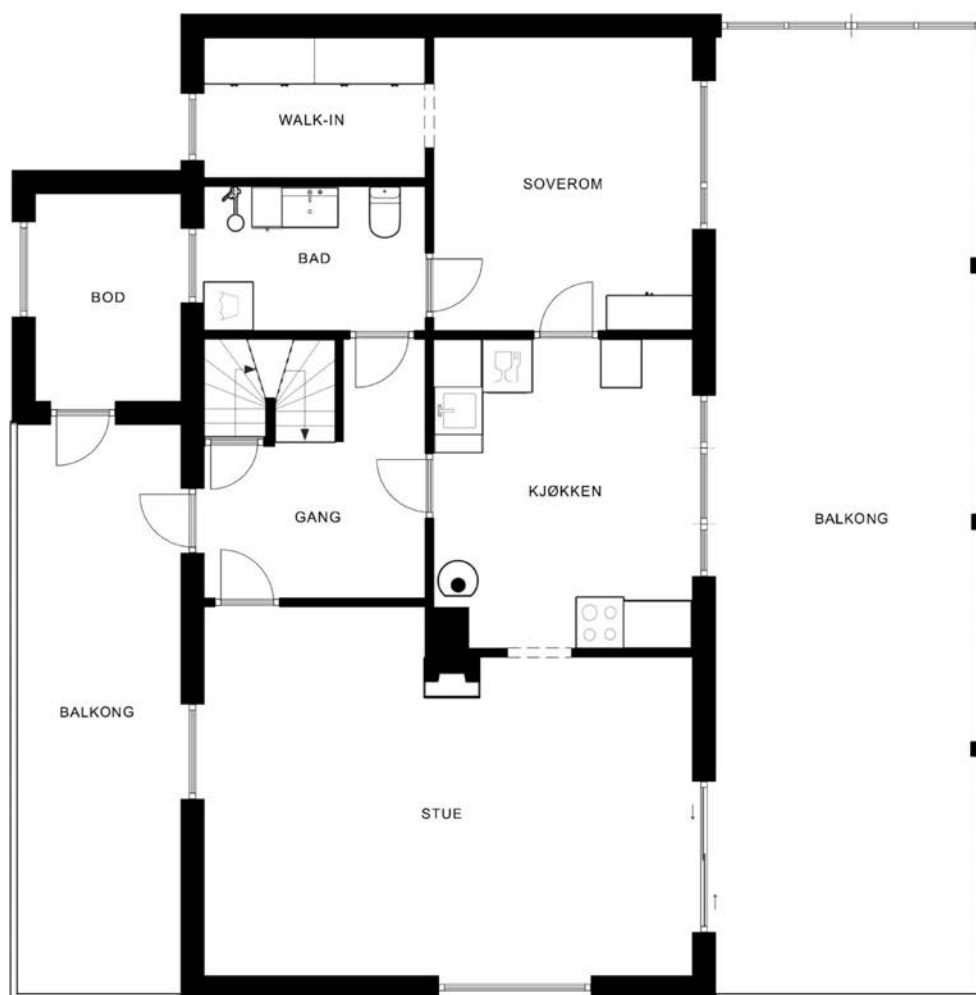
# Plantegning

Plantegningen er ikke målbar, og noe avvik kan forekomme. Megler/selger tar ikke ansvar for ev. feil.  
Innredning og faste installasjoner kan avvike fra den faktiske innredningen.

Plantegningen er ikke i målestokk og noe avvik kan forekomme.  
Megler/selger tar ikke ansvar for evt. feil.

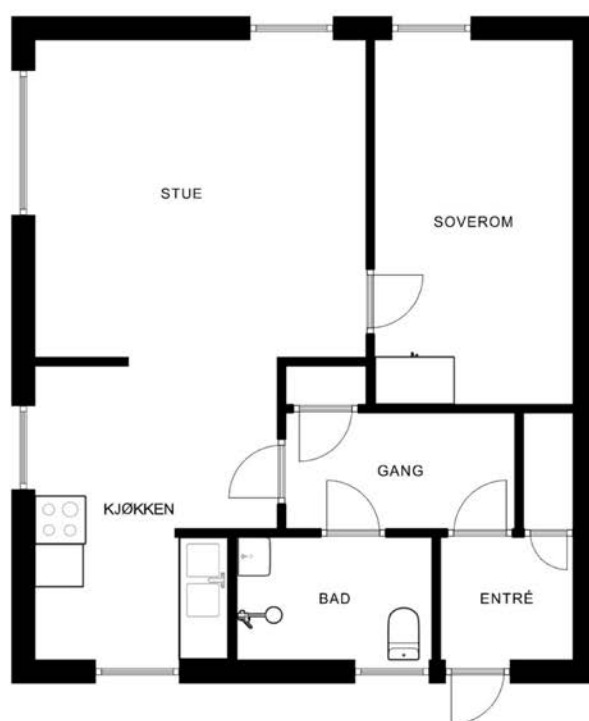
# Plantegning

Plantegningen er ikke målbar, og noe avvik kan forekomme. Megler/selger tar ikke ansvar for ev. feil.  
Innredning og faste installasjoner kan avvike fra den faktiske innredningen.

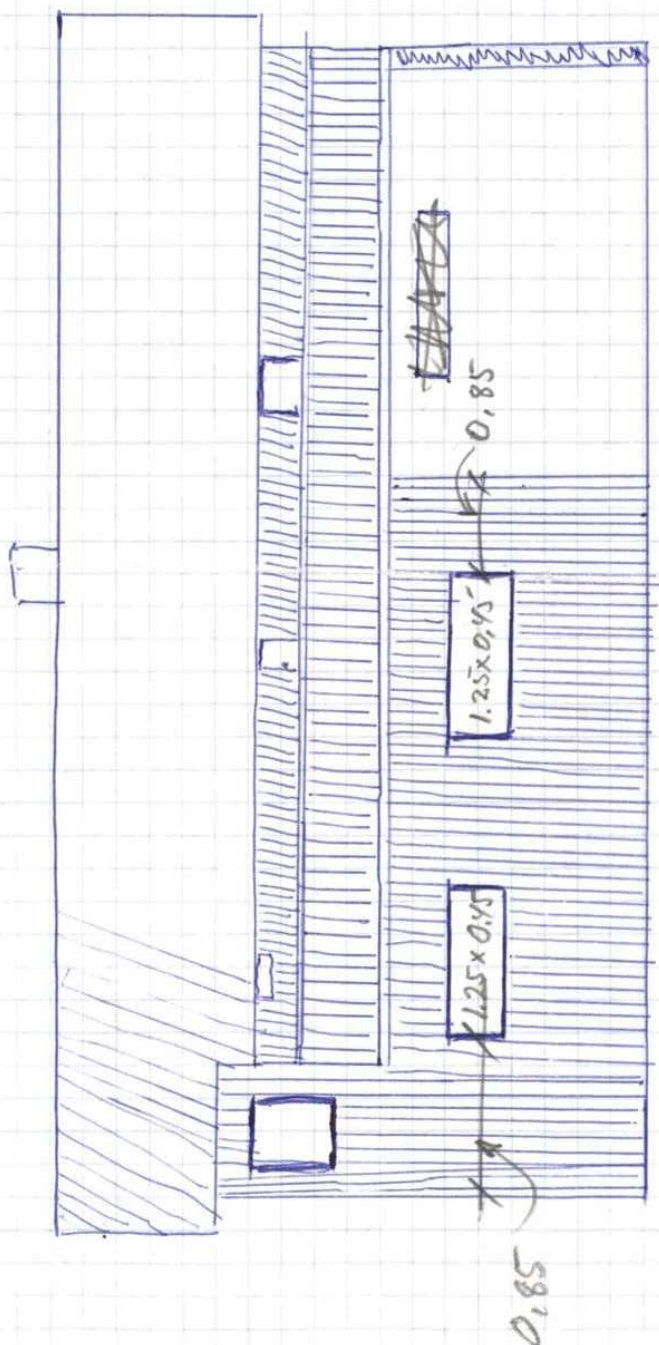
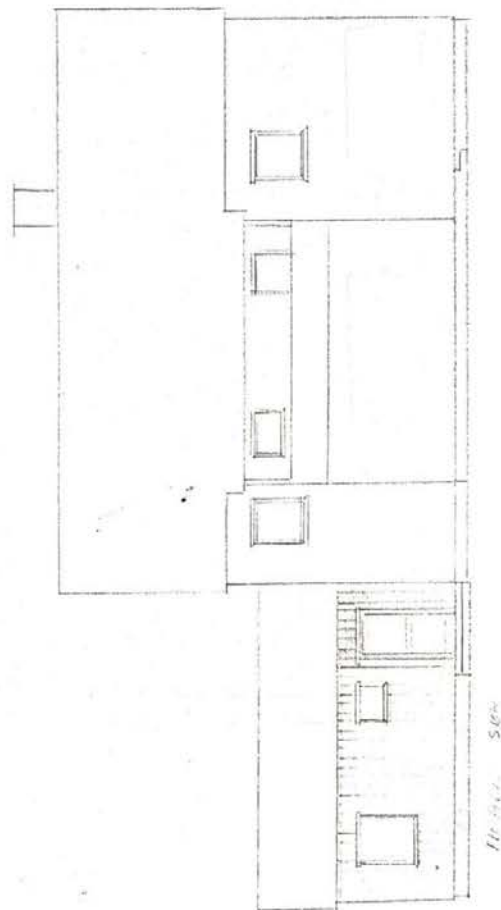
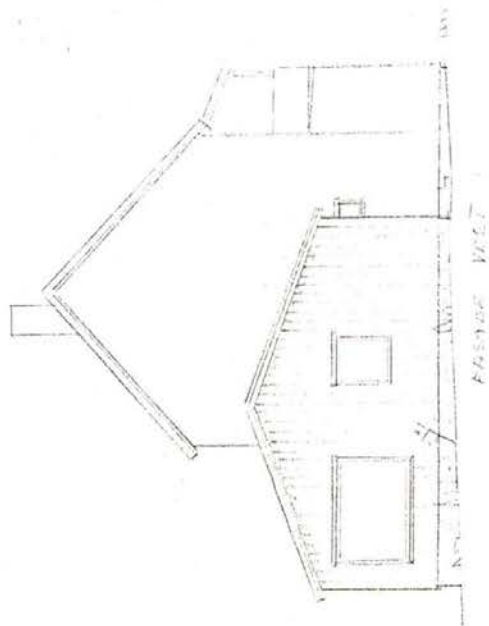
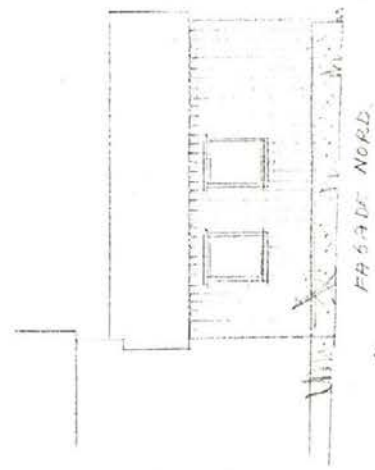
FASADE ØST

| FASADER | | |

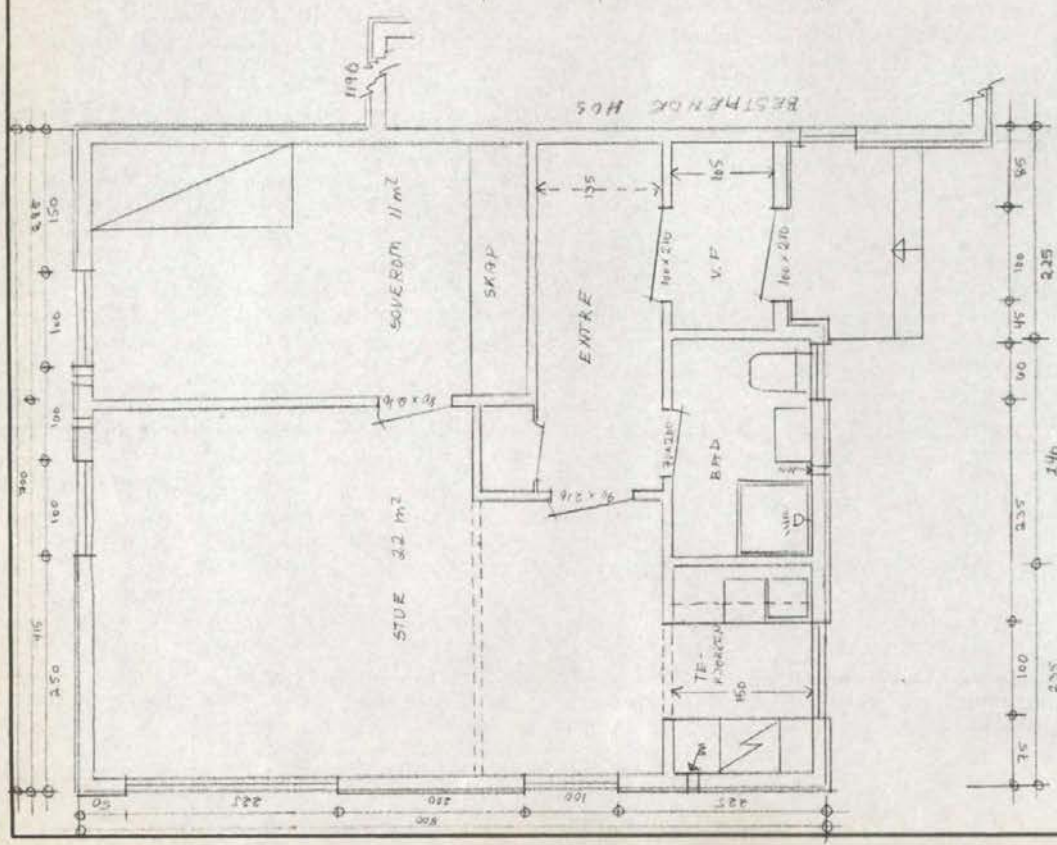
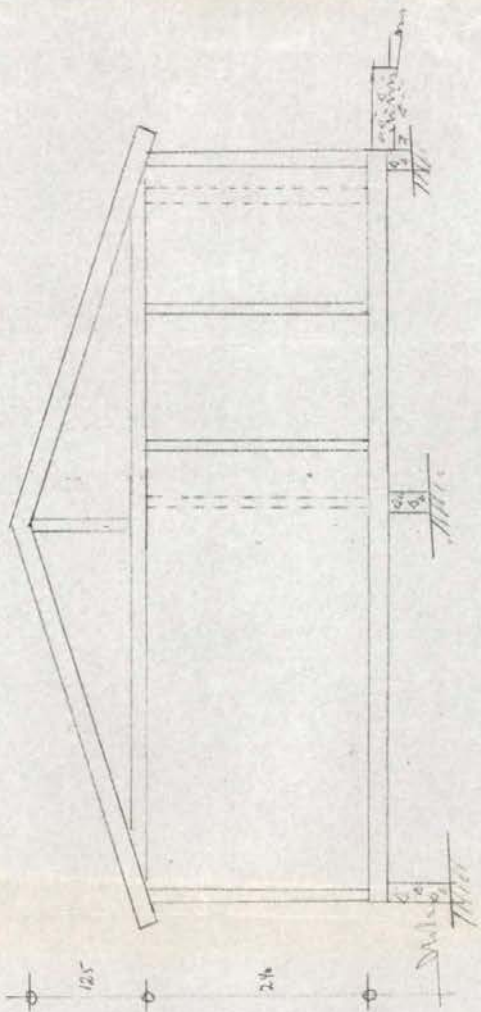
| TILBYGG HYBEL-LEKHØJHAT<br>FAR<br>GUNNAR SVENSSON<br>SMASSA | Målestok: | Tegn. |

| PLAN OS SMIT | Ertatet av: | |

Højde vinduer etes mål på stillet  
 og tilføjet vinduer i bestemt hus

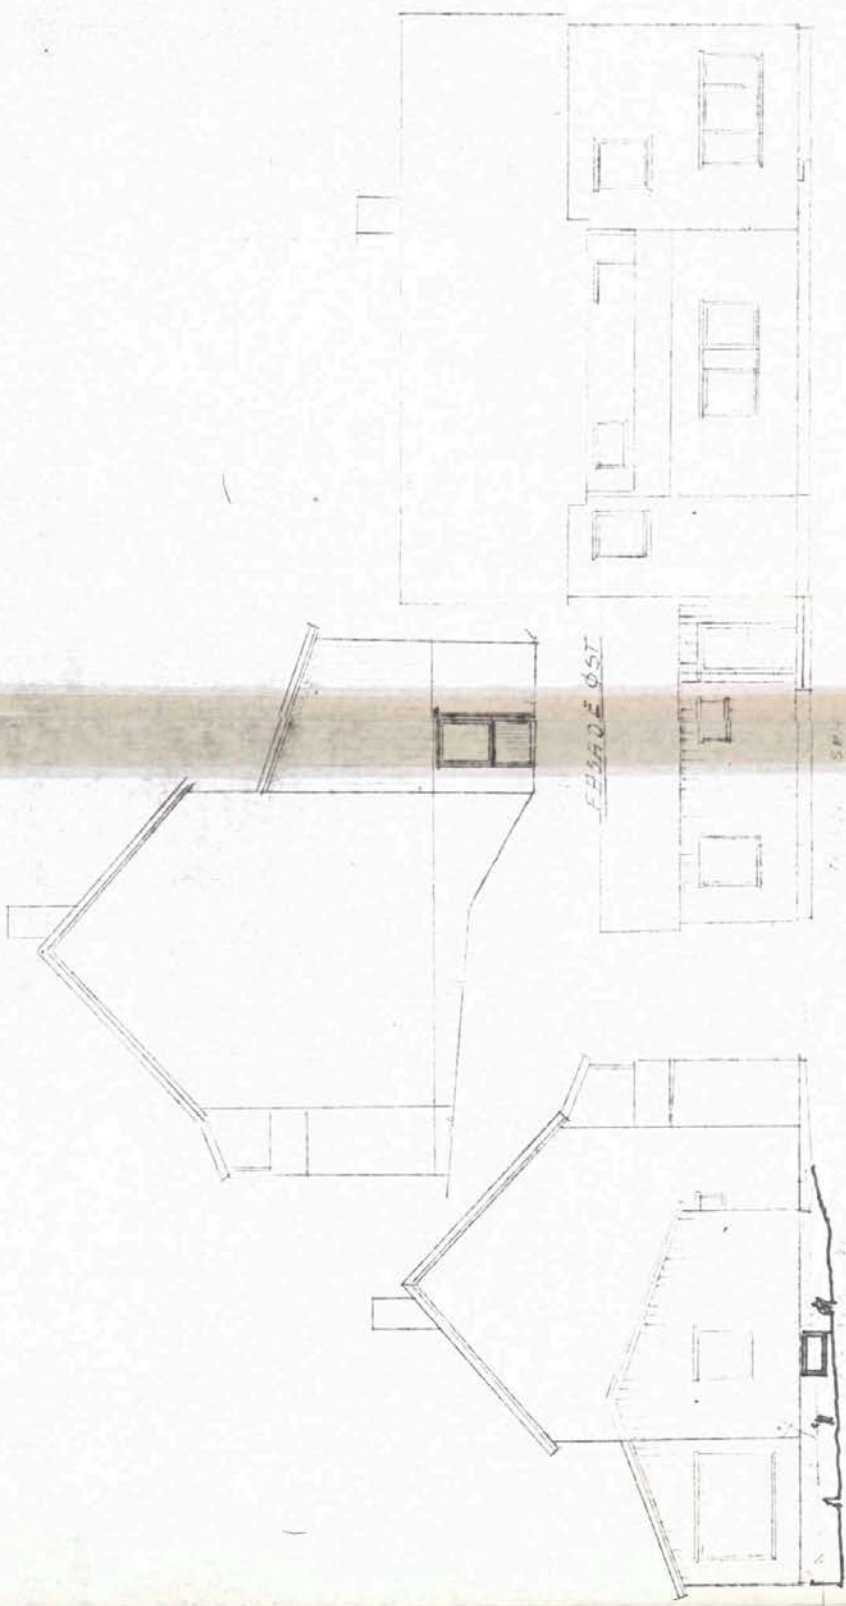
FASADER

TILBYGG  
 TILBYGG-KJELLER  
 TILBYGG

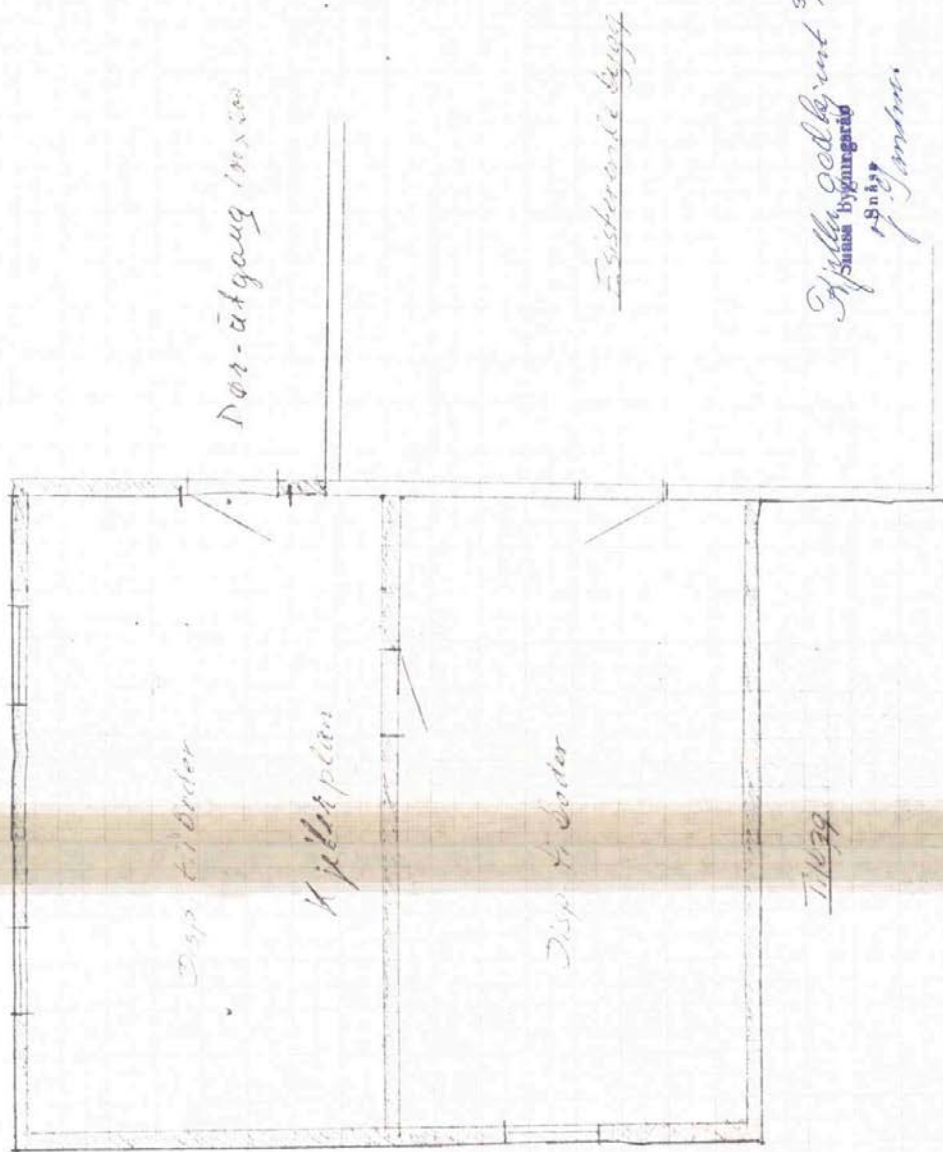
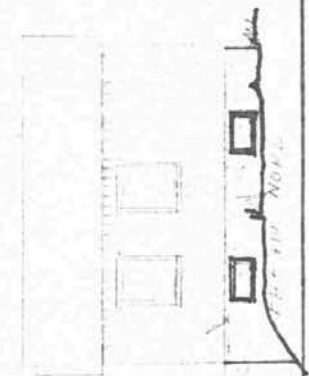
Kieller under tillbygg M 1950

Vindå 40x50
