Illevegen 15, 2312 OTTESTAD

# DITT NYE HJEM?

Velkommen til Ilvegen 15 og denne fine familieboligen med beliggenhet i Bekkelaget i Ottestad!

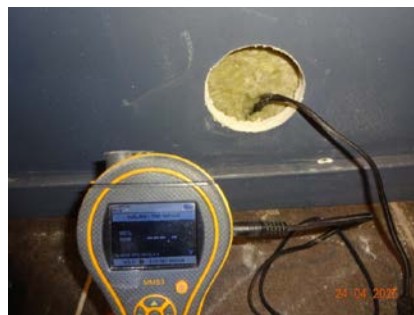
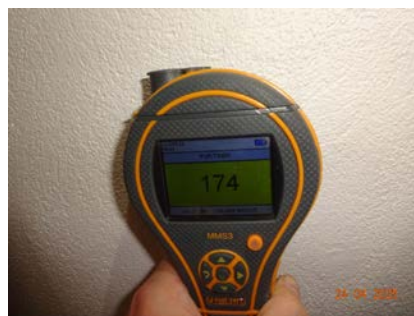
## ! TG 2 Kryp Kjeller

Tilbygget del med krypkjeller mot øst:  
Krypkjeller under tilbygget del.  
Støpt ringmur rundt krypkjeller.  
Krypkjeller er besiktiget fra vindu i eldre del. Deler av krypkjeller er ikke besiktiget på grunn av liten åpning igjennom vindu.  
Krypkjeller er på generelt grunnlag en risikokonstruksjon, og en konstruksjon med hyppig skadefrekvens.

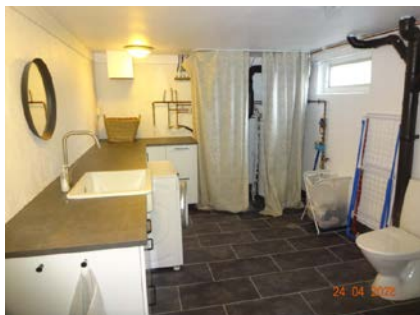
### KJELLER > BAD/VASKEROM

Bad/vaskerom i kjeller med overflater, installasjoner og komponenter fra 2011. Utført av: ukjent. Kilde: tidligere tilstandsrapport.

Hulltaking er foretatt nederst på delevegg mot våtsonen. Ved bruk av fuktmåler ble det ikke registrert unormale verdier.

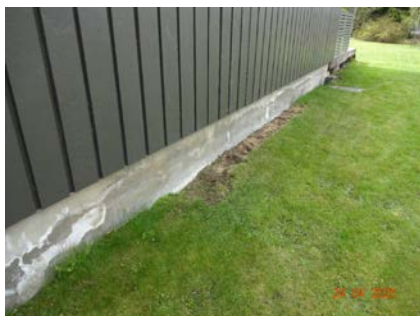
## ! TG 2 Terrengforhold

Ganske flatt terreng inn til boligen, bør være noe fall fra grunnmur.  
Anbefalt fall er minimum 1:50 i en avstand på minimum 3 m.

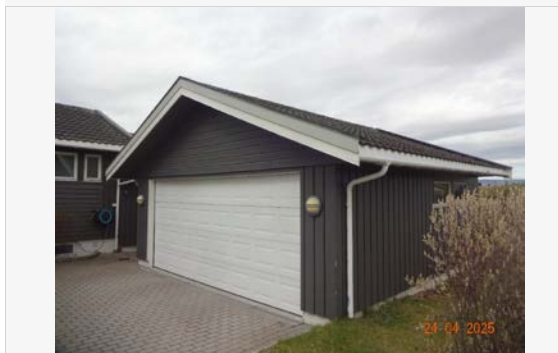
### Garasje

**Anvendelse**

Biloppstilling.
