Tilstandsrapport

Fritidsbolig

Agdenesmyrveien 75, 7318 AGDENES

# gnr. 701, bnr. 22

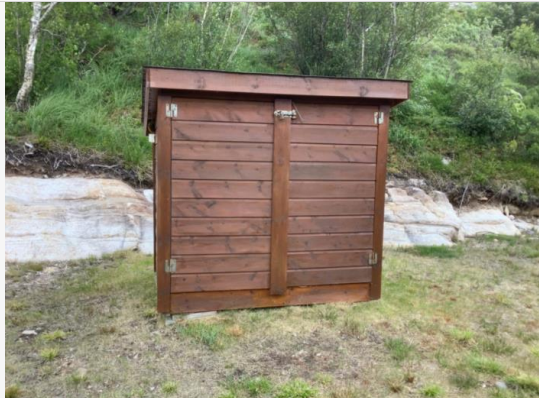
Anvendelse

Bod for strømagregat
