Sandsveien 40, 3148 HVASSER

**Sjel, sjø og sol fordelt på to tomter
og med to båtplasser | Få meter til
stranda| Familearv og Brøtsøidyll**

Salgsobjekt: Enebolig
Eierform: Eiet
Byggeår: 1898
BRA-i/BRA Total 159/172 kvm
Tomtstr.: 1837.47 kvm
Soverom: 3
Antall rom: 4
Gnr./bnr. Gnr. 228, bnr. 18
Gnr. 228, bnr. 17
Oppdragsnr.: 1312250105

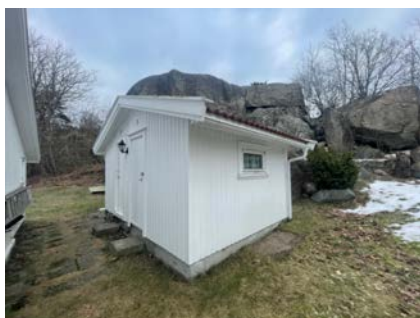
1 TG 2 Andre utvendige forhold - 2

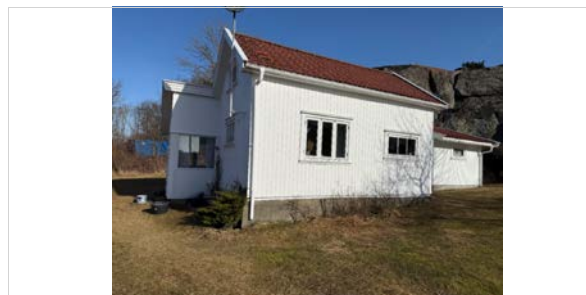
ANNEKS

Kommentar

Bygningen har ukjent byggeår, men bygget er antatt fra tidlig 1900 tallet.

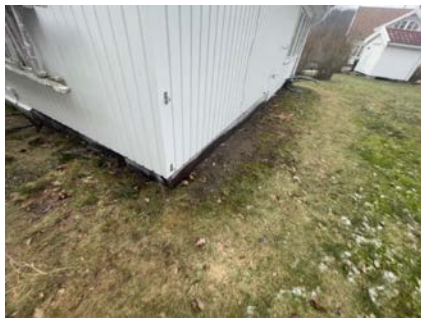
TG 2 Grunnmur og fundamenter

Overvåk tilstanden jevnlig. For å få tilstandsgrad 0 eller 1 må dreneringen skiftes ut, men tidspunktet for når dette er nødvendig er vanskelig å si noe om. Det bør monteres klemlist/toppliste på grunnmursplasten for å sikre optimal effekt av dreneringen. Manglende klemlist/toppliste kan føre til at vann trenger inn mellom grunnmursplast og vegg, noe som øker risikoen for fuktinntrengning og skader på konstruksjonen.
