# Tilstandsrapport

📍 Bålyveien 5, 4521 LINDESNES

# gnr. 451, bnr. 441

Rapportdato: 19.03.2026

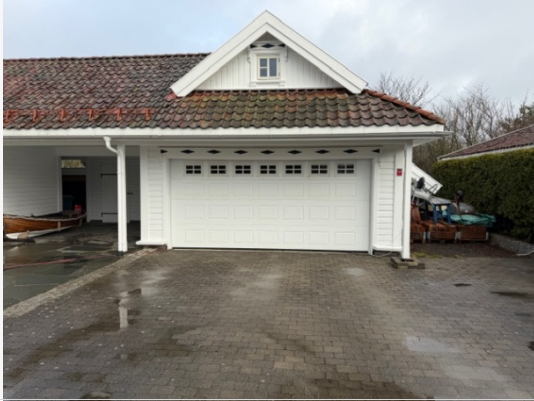
## Garasje

Garasje

Bygget er ikke tilstandsvurdert ihht Forskrift til avhendingslova og NS3600. Dette er kun en enkel beskrivelse.

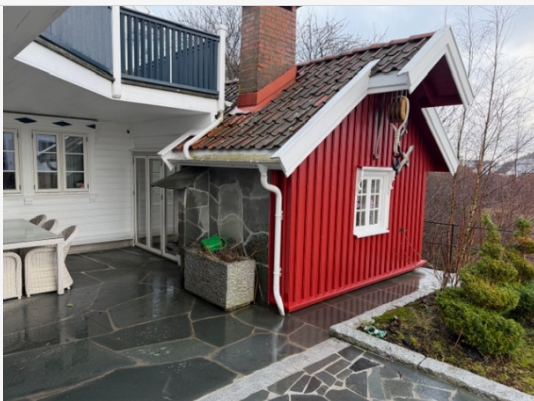
## Hagestue

Hagestue.
